DISEÑO DE UNA METODOLOGÍA DE MANTENIMIENTO BASADA EN CONFIABILIDAD (RCM) A UN TORNILLO TRANSPORTADOR DE LODOS (VLC) EN LA PLANTA TRATAMIENTO DE AGUAS RESIDUALES SAN FERNANDO DE ITAGÜÍ

Trabajo de grado presentado como requisito parcial para optar al título de
Especialista en Gestión del Mantenimiento:

Instituto Tecnológico Metropolitano - ITM
Facultad de Ingenierías
Departamento Mecatrónica y Electromecánica
Medellín, Colombia
2023

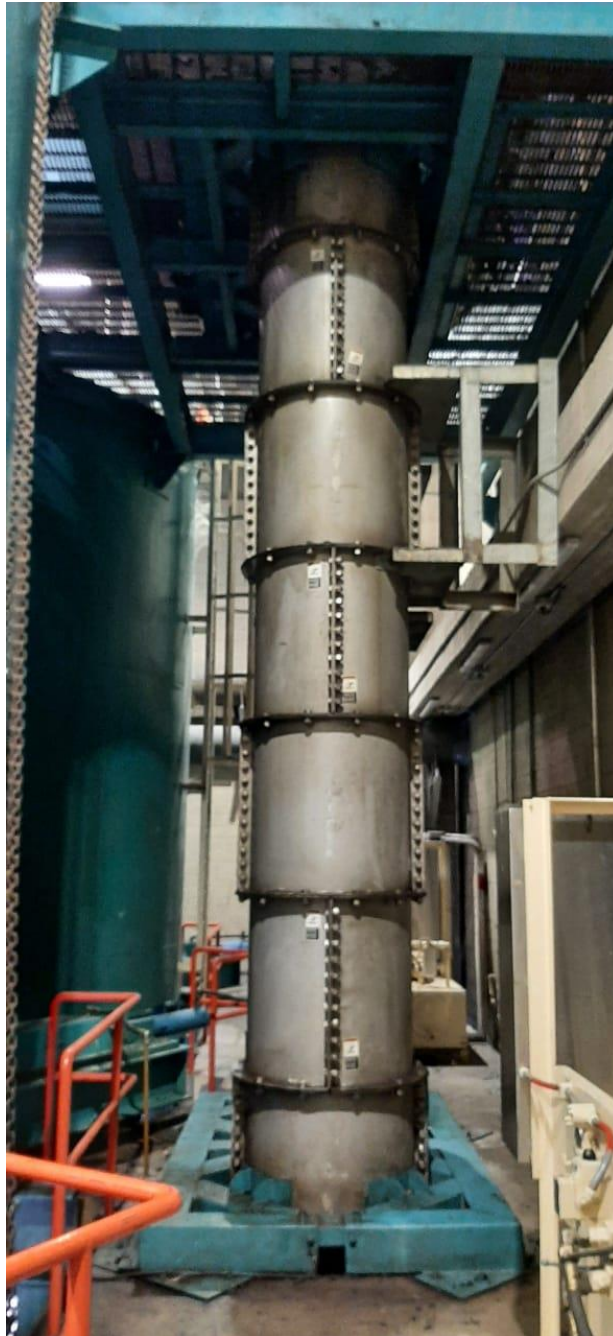
Imagen 2 Equipo VLC_1

El VLC_1 es un equipo con una longitud de 10 m y un peso aproximado de 1 ton con el agravante de tener varias modificaciones en 20 años de uso. Además, está presentando fallas muy continuas, desde la en el periodo comprendido entre junio de 2022 y junio 2023 a presentado 4 fallas representativas, otro aspecto importante es que el equipo produce vibraciones y esto puede estar asociado a las fallas en rodamientos de la chumacera, se puede evidenciar que se está presentado (García et al., 2013) en consecuencia se están generando sobrecostos en repuestos de mantenimiento e interrupción premeditada del proceso, aunque se cuenta con un respaldo del otro tren de tornillos, es tanta la criticidad, que muchas veces los dos salen de servicio al mismo tiempo, produciendo tiempos muertos, parada de planta, altos costos de mantenimiento, pagos extra temporáneos al personal de mantenimiento, entre otros aspectos de mantenimiento.

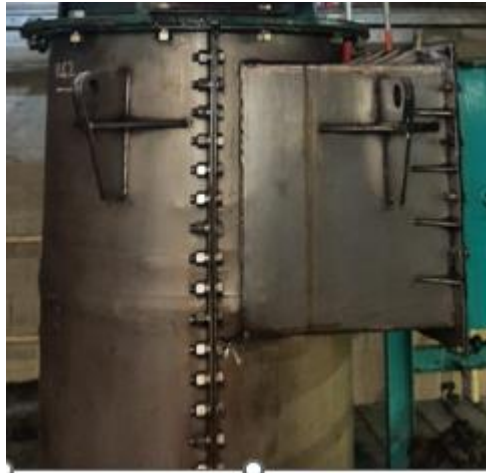
Imagen 6 Cubierta VLC_1

Soporte o cubierta Para mantener todas las partes en su lugar y proteger el mecanismo, generalmente se utiliza una carcasa o un soporte. Esto evita que el tornillo sin fin y el engranaje estén expuestos al entorno exterior.

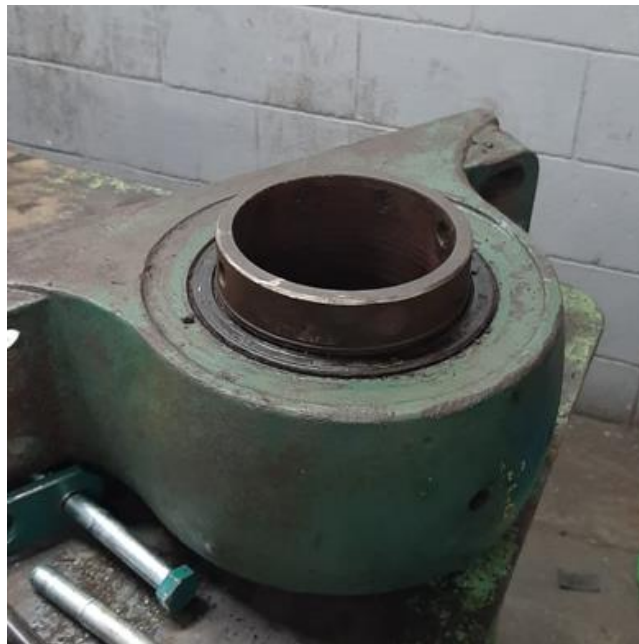
Imagen 7 Chumacera

Chumacera "chumacera" es un término utilizado en ingeniería mecánica y construcción para referirse a un tipo de soporte o cojinete que se utiliza para sostener y alinear un eje giratorio, como el de una máquina o un equipo industrial. También se conoce como "rodamiento de apoyo" o "soporte de cojinete".

- Se recomienda revisiones con una mayor frecuencia a los componentes más críticos como lo son chumaceras y correas ya que en estos componentes se puede evidenciar los modos de falla de mayor frecuencia y críticos para el activo.

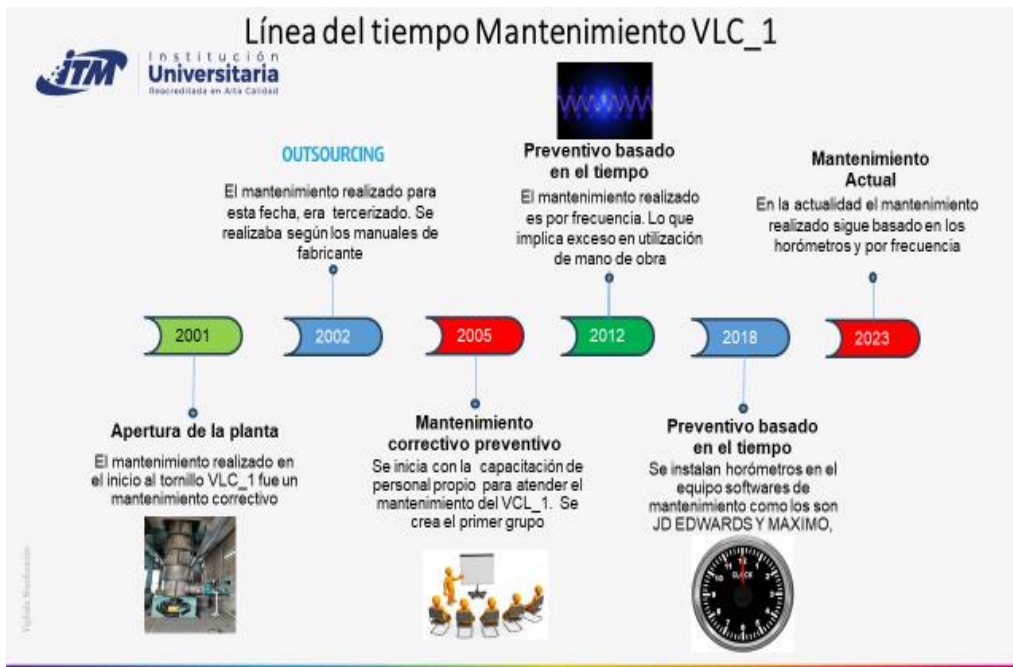
Imagen 8 Línea del tiempo mantenimiento VLC_1

En el año 2012, cuando se tenía un grupo de trabajo bastante robusto y con experiencias, se inicia con la recopilación datos de funcionamiento y modos de fallas más comunes del activo VLC_1, repuestos con más rotación, costos de mantenimiento, Se resalta que los datos las ordenes de trabajo Realizadas al VLC_1 se llenaban a mano, de lo anterior se obtiene: la incorporación de los los instructivos, experiencias de los técnicos, Comunicación asertiva y gestión del conocimiento, etc. En este mismo año se implementa el mantenimiento por frecuencia, con personal más calificado y proactivo y se implementa un primer plan de mantenimiento, donde para las tareas diarias ya tenían roles definido y que se debía realizar para mantener la planta, esto se realizaba con un mantenimiento por frecuencia, Pero se pudieron evidenciar algunos problemas bastantes graves, la cantidad de horas por hombre mal utilizadas, los repuestos, consumibles, con el mantenimiento basado en frecuencias, se dedujo que la mayoría de equipos tienen redundancia o respaldo, esto conllevaba a que un activó este en uso o no, le salían órdenes de trabajo, como por ejemplo lubricación, cambio de rodamientos, etc. Y en realidad no necesitaba de este tipo de mantenimiento ya que el activo pasó la mayor parte del tiempo sin funcionar o muy pocas horas de trabajo.

Esto conlleva a que en el año 2018, se realiza una inversión bastante eficaz para el departamento de mantenimiento que fue acoplar los horómetros al activo y fue así como se pasa de un mantenimiento por frecuencia y basado en condición a un mantenimiento basado en horas, Lo que mejoró en gran parte el manejo de las actividades de mantenimiento ya que los equipos de respaldo solo se realizaba inspección y lubricación básica y teníamos un mayor control de los activos, data, y por medio de métodos estadísticos realizar probabilidades de fallas por funcionamiento o tiempo de falla.

En este mismo año se implementa dos softwares de mantenimiento como los son JD EDWARDS Y MÁXIMO, con esto se logra integrar el sistema SCADA, DCS con máximo y tener un mayor control del mantenimiento en la planta, una mejor planificación, mejorar la productividad del equipo de trabajo, administrar las órdenes de trabajo de una manera mucho más eficientes y en tiempo real, un mejor seguimiento a los activos e históricos que le pueden ser de mucha ayuda al personal encargado de mantenimiento.

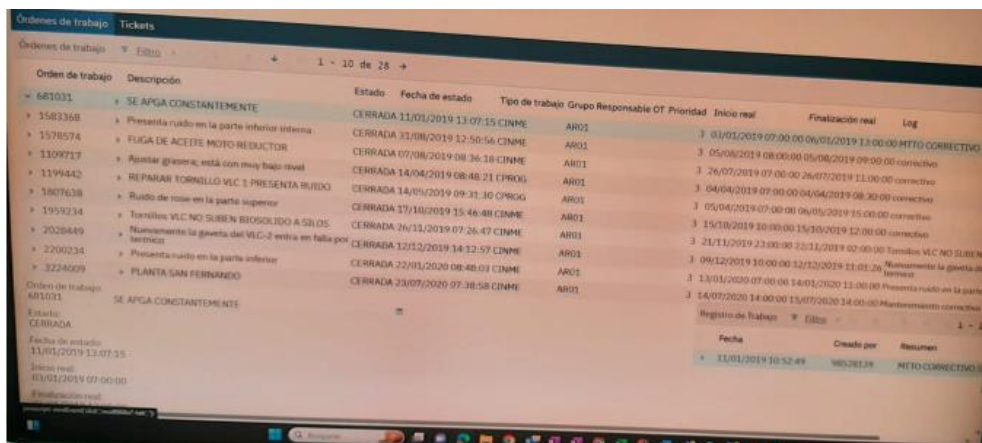
Imagen 9 Histórico de fallas

Análisis de registros de mantenimiento: Aquí se puede identificar patrones de fallas, intervenciones de reparación anteriores y cronogramas de mantenimiento recomendados. La información fue adquirida de los registros de mantenimientos realizados (Imagen 9)

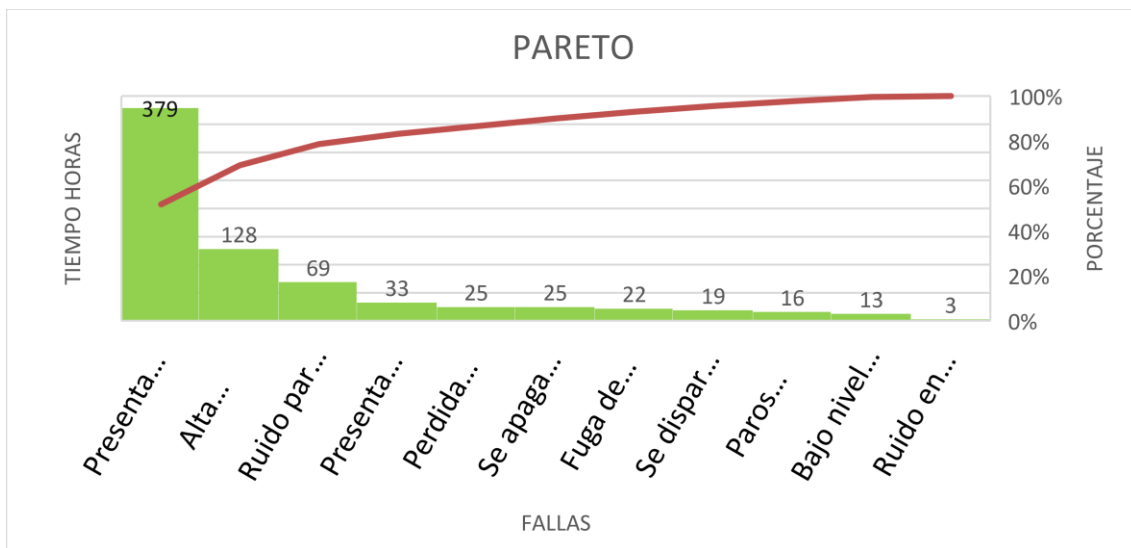
Imagen 10 Pareto (fallas Tiempo)

De los valores obtenidos se puede evidenciar que el MTTR es muy alto, revisando los valores este fenómeno es provocado por dos fallas en especial (Tabla 2) donde las fallas (Presenta fuga de biosólidos y Alta vibración) presentan tiempos muy altos.

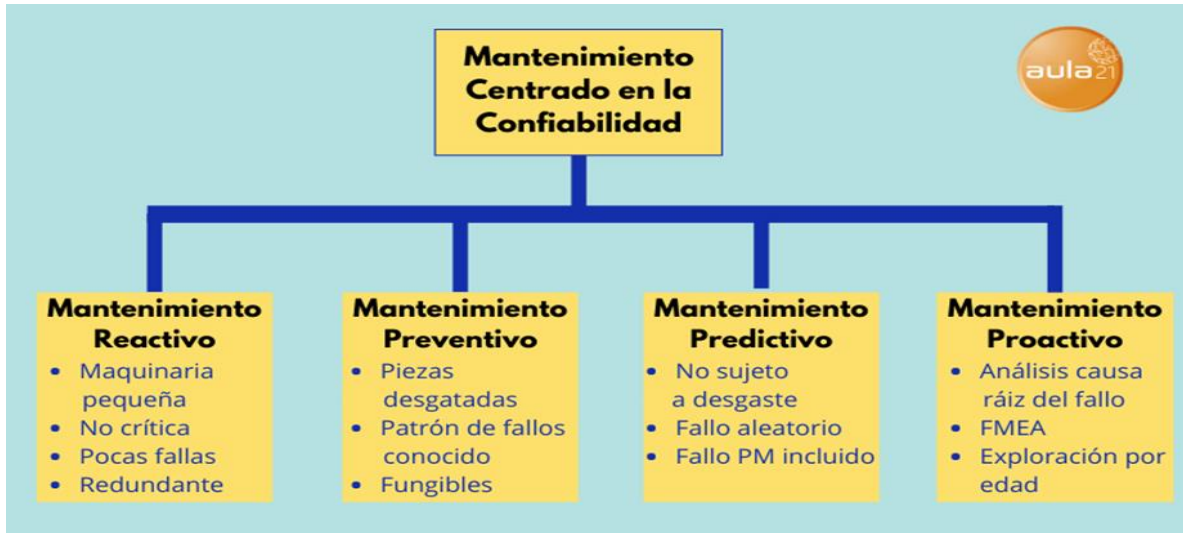
Imagen 12 Mantenimiento centrado en confiabilidad

Antes de aplicar el RCM, podemos ver las indicaciones de la imagen donde nos indica, que el primer paso es tener una información clara del activo, con personal calificado, tener históricos de falla si no tenemos históricos de falla no debemos aplicar RCM, debemos centrarnos en otra metodología, levantar el contexto operacional del activo con todas sus aristas, la taxonomía del activo nos permite conocer sus componentes y como están discriminados.

Durante la realización del RCM, debemos realizar modo y efecto de fallas y matriz decisión para evidenciar que puede ocurrir y un componente falla, que puede ocasionar, tanto en producción, ambiental, costos, etc.

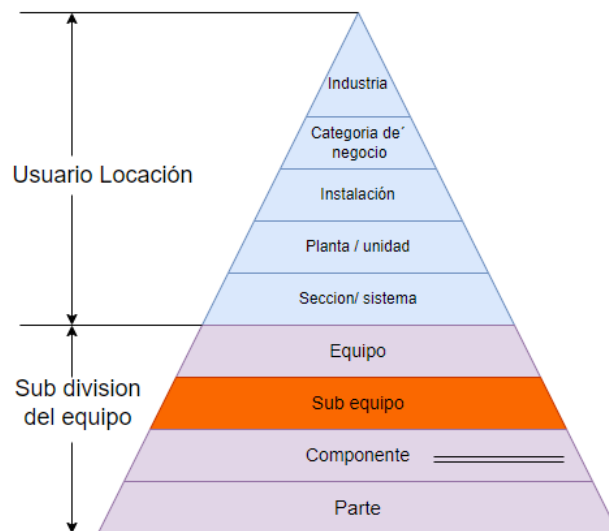
Imagen 13 pirámide taxonomía

Para Definir el contexto operacional del equipo transportador de lodos VLC_1 es necesario también realizar la taxonomía (Imagen 13) a continuación se explica que es la taxonomía y ubicar el sub-equipos dentro de la pirámide.

La norma ISO 14224 [14] define la taxonomía como la clasificación sistemática de equipos o sistemas en grupos genéricos basada en sus características comunes (localización, uso, tipo de equipo, etc.), la taxonomía es representada en forma de pirámide como se observa en la Imagen 11. y representa la ubicación del equipo o activo dentro de la organización. en este caso, se encuentra resaltado en color naranja la ubicación del sub-equipos VLC dentro de la pirámide.

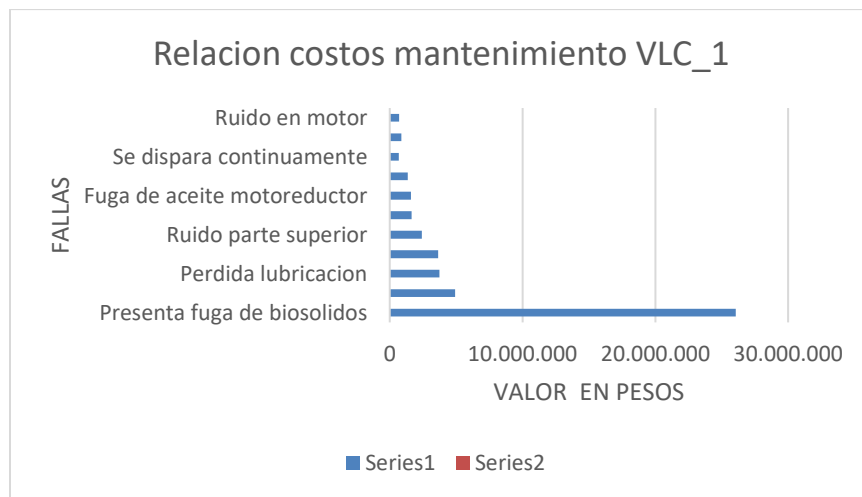
Tabla 15 relación costos mantenimiento

Teniendo en cuenta las fallas y sus costos asociados (tabla 8) se observa que el costo de realizar el mantenimiento a este equipo es de **\$47.597.000** del cual el costo de las Fallas más comunes está asociado a la falla (presenta fuga de biosólido) con un valor de **\$26.050.000**
