**UNIVERSIDAD
DE ANTIOQUIA**

Diagnóstico de la calidad del agua de la quebrada Doña María y los principales factores que influyen en su deterioro o preservación en el tramo que atraviesa la comuna 4 del municipio de Itagüí, periodo 2004-2022

Trabajo de grado presentado para optar al título de Administrador en Salud: énfasis en gestión sanitaria y ambiental

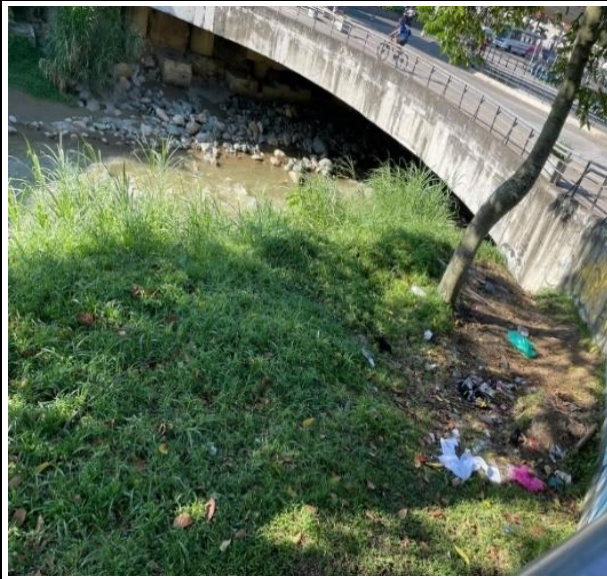
Se observó una preocupante falta de cultura ambiental entre los visitantes. A pesar de contar con recipientes de basura distribuidos por todo el parque, se evidencio que muchas personas arrojan sus desechos en el suelo o hacia la quebrada cercana, lo que indica una falta de conciencia sobre el cuidado del entorno. Además, se observa que algunas personas en vehículos cercanos a la quebrada aprovechan la oportunidad para arrojar bolsas de residuos sólidos directamente al cauce, lo cual constituye una acción irresponsable y perjudicial para el ecosistema (*Ilustración 8*). Estos comportamientos reflejan la necesidad de promover una mayor educación ambiental y fomentar el respeto por el entorno natural en este lugar.

Ilustración 7. Residuos arrojados por personas que transitan por el parque del Artista

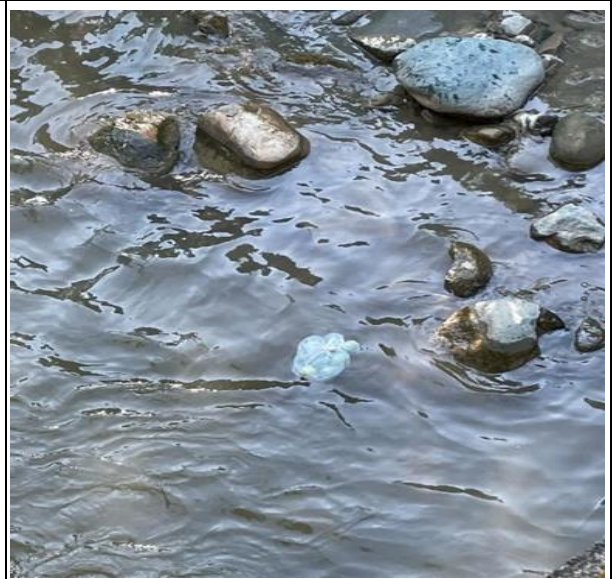
Ilustración 8. Bolsas arrojadas por vehículos que transitan por el sector

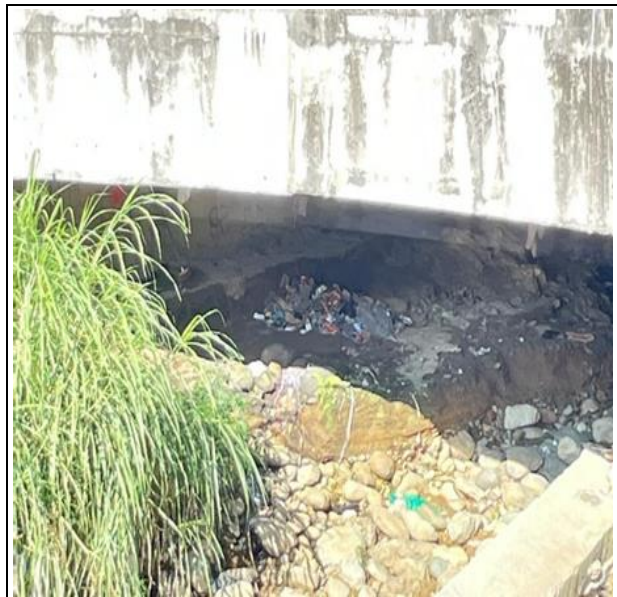
Ilustración 9. Basura acumulada punto crítico 1

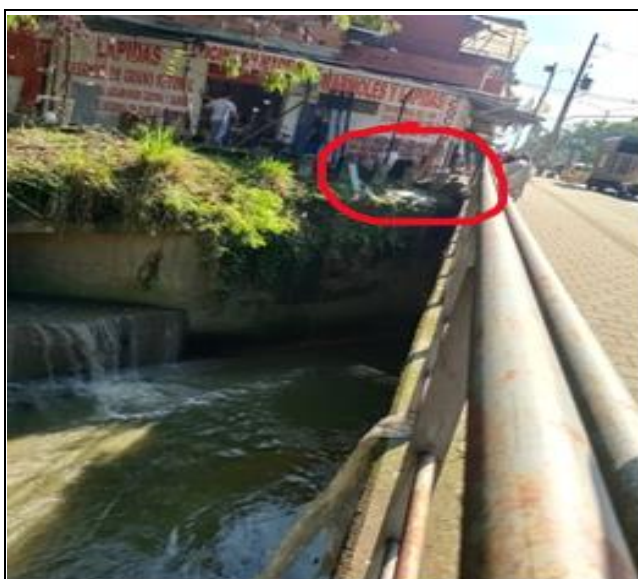
circundante, poniendo en riesgo la vida y la salud de las personas, así como la fauna local y la salud de los organismos acuáticos si llegan a la quebrada Doña María. Además, son un riesgo para las personas, pudiendo causar heridas graves e infecciones. Es fundamental tomar medidas inmediatas, por parte de los organismos administrativos municipales, corporaciones político-administrativas como lo es el Concejo Municipal, y todo aquel ente que cumpla con roles de inspección, vigilancia y control como las CAR y entidades ambientales como el AMVA, implementando una gestión adecuada de estos residuos y promoviendo la concientización ambiental entre los propietarios de los establecimientos y la comunidad, para garantizar la preservación de este espacio natural y el bienestar de todos sus visitantes.

Ilustración 10. Residuos cortopunzantes arrojados a la quebrada Doña María

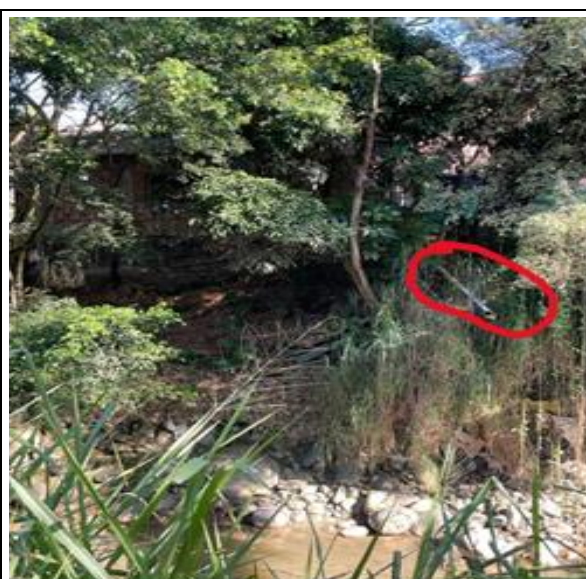
Ilustración 11. Desagües de locales comerciales directamente al cauce de la quebrada

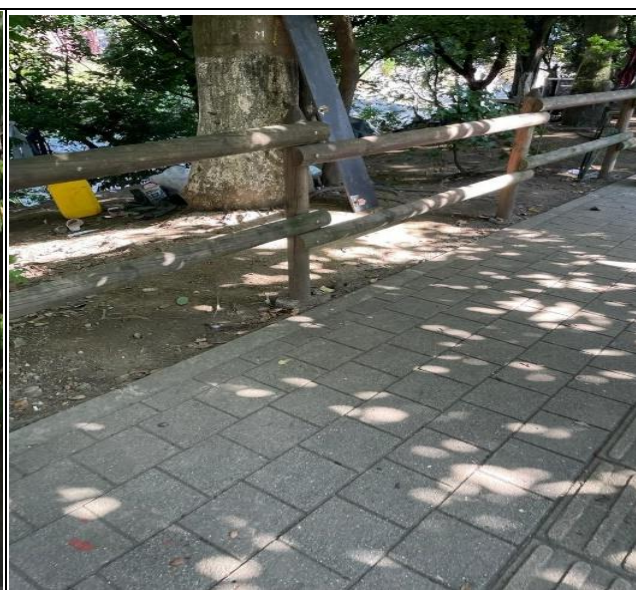
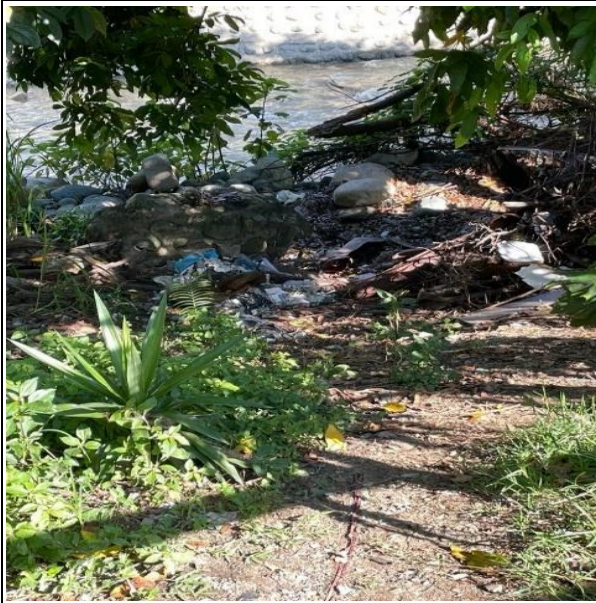
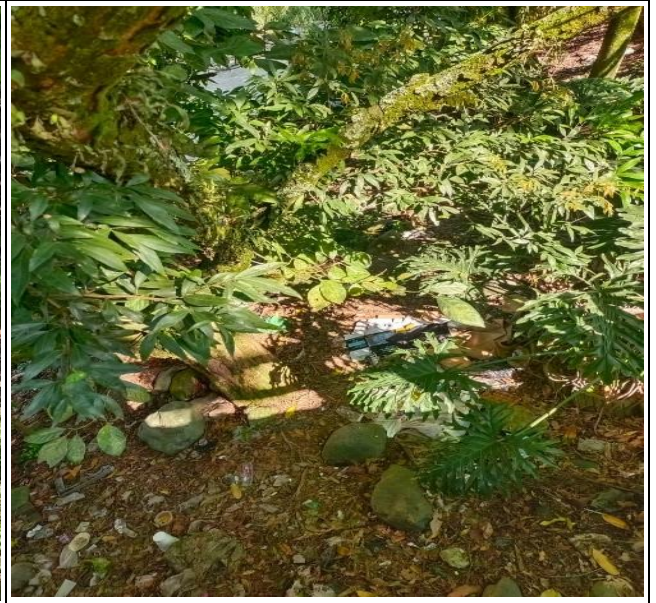
Ilustración 13. Residuos generados por habitantes en situación de calle

Ilustración 14. Residuos generados por habitantes en situación de calle

Ilustración 15. Residuos generados por habitantes en situación de calle

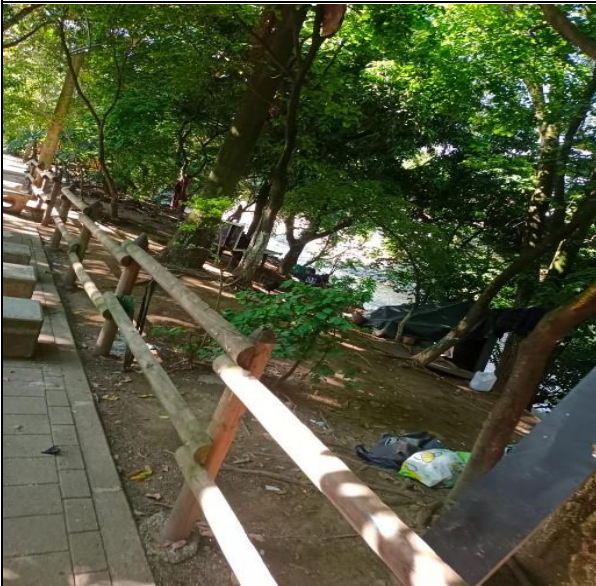
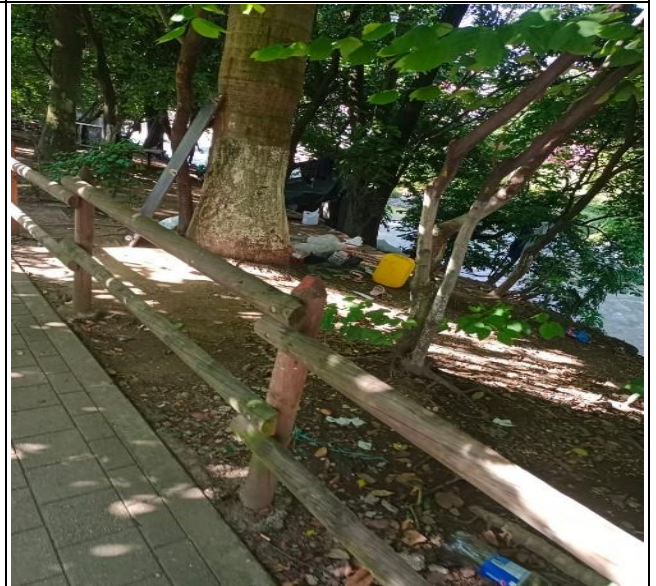
Ilustración 16. Habitantes en situación de calle asentados en las riberas de la quebrada Doña María

Ilustración 17. Habitantes en situación de calle asentados en las riberas de la quebrada Doña María

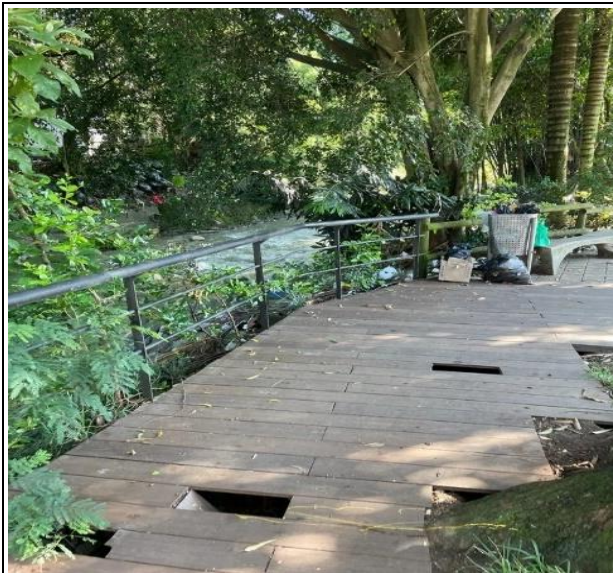
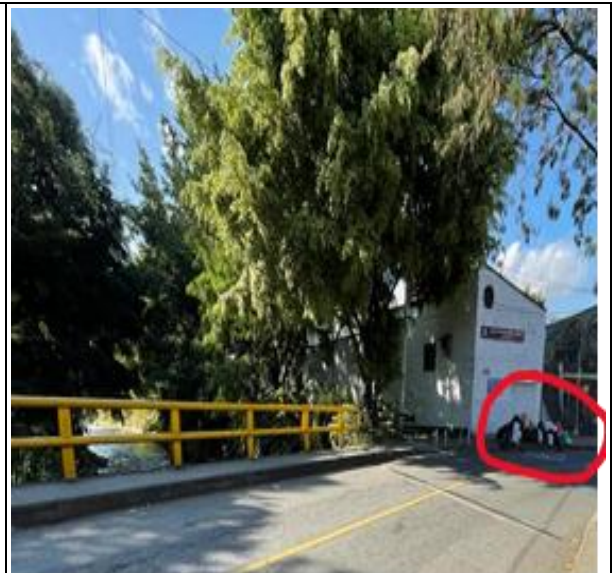
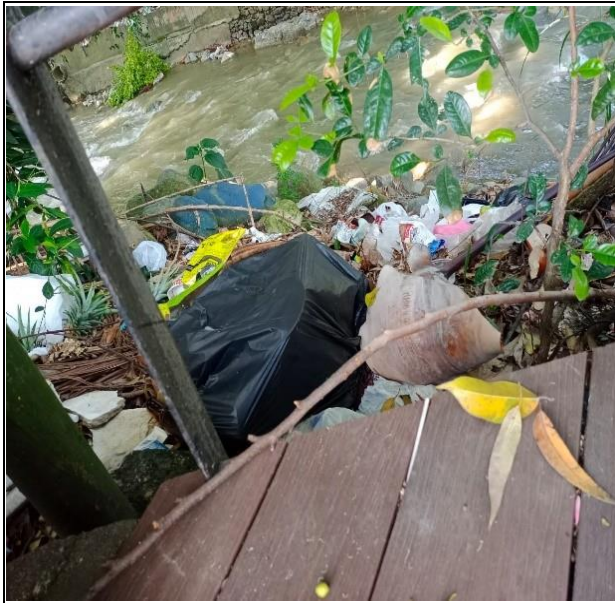
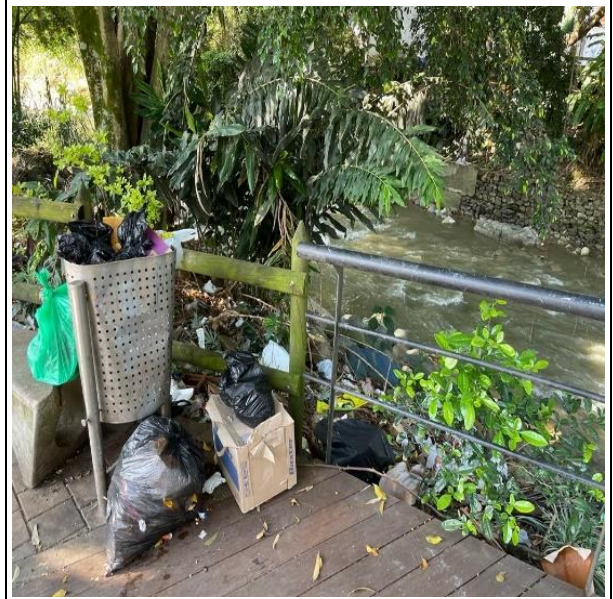
Ilustración 18. Recipiente para residuos que la comunidad utiliza para aglomerar los residuos domésticos

Ilustración 19. Punto de aglomeración de residuos domésticos en puente de la quebrada

Ilustración 20. Acumulación de residuos provenientes de las casas de la comuna 4

Ilustración 21. Acumulación de residuos domésticos en recipiente de un parque en las riberas de la quebrada

Es esencial abordar de manera urgente esta problemática. Se requiere una gestión integral de residuos sólidos, promoviendo la concientización sobre la importancia de seguir los horarios y las pautas establecidas para la recolección. Asimismo, es necesario educar a la comunidad sobre la importancia de la separación y el reciclaje de los residuos, así como la necesidad de mantener limpio y protegido el entorno natural de la quebrada.

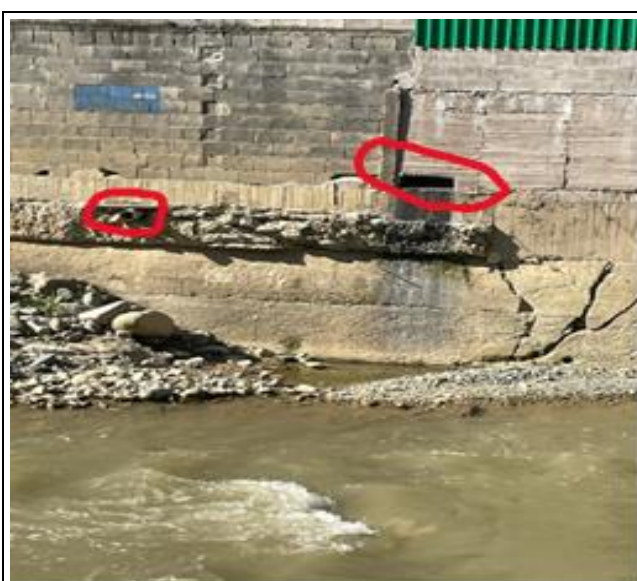
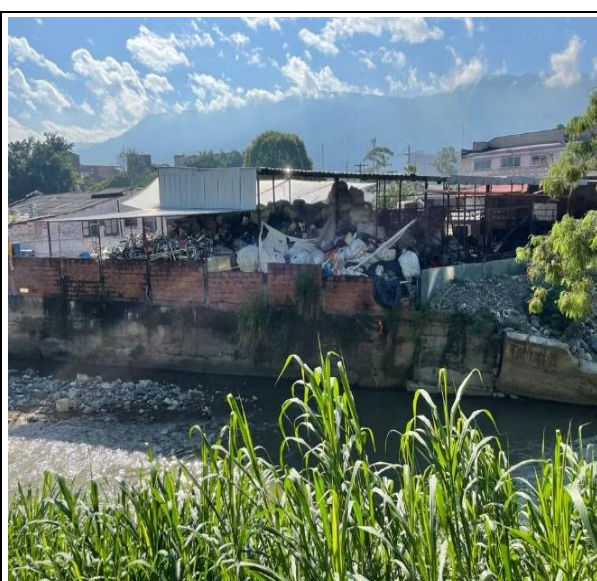
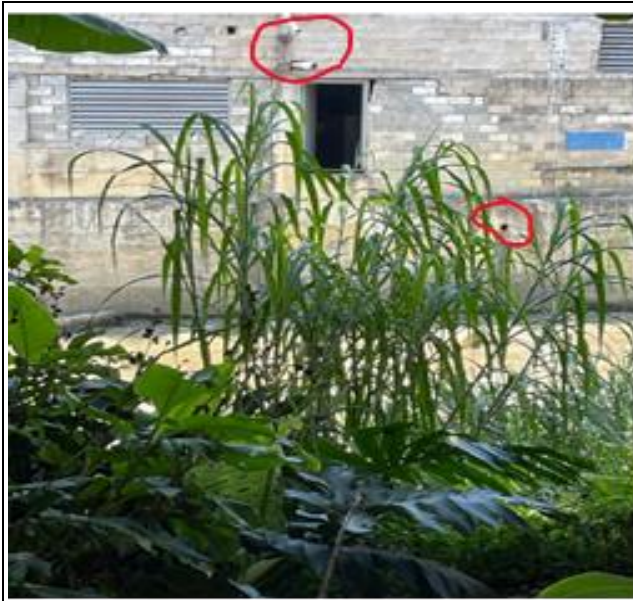
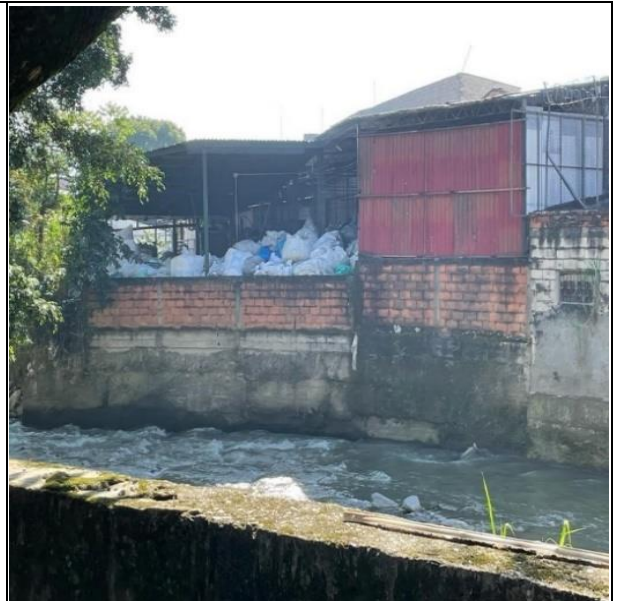
En estos dos puntos puede haber un mayor impacto en el deterioro de la calidad del agua de la quebrada Doña María, debido a que, en el sector bajo del tramo seleccionado, se evidenciaron empresas con conductos de material PVC que apuntan directamente a la quebrada permitiendo la descarga y vertimiento de cualquier tipo de residuo líquido directamente a la quebrada sin aplicarse un tratamiento previo de este; la mayoría de estas empresas cuentan con más de 3 conductos de material PVC, los cuales, durante el recorrido realizado por los investigadores, se pudo observar y evidenciar de algunos de dichos conductos ya mencionados, realizando vertimientos de aguas no domésticas líquidas de manera directa a la quebrada. (Ilustración 22 a Ilustración 25).

Según el AMVA y el Secretario De Medio Ambiente del municipio de Itagüí no se tiene conocimiento de que alguna empresa realice vertimientos de forma directa a la quebrada de residuos líquidos de procedencia no doméstica, esto se logró contrastar con lo observado en el recorrido de campo y se puede concluir que es importante que se realice un acercamiento por parte de las autoridades a las empresas que presuntamente realicen vertimientos de aguas no domésticas que tienen por destino final el cauce de la quebrada, con el fin de investigar y corroborar si en efecto se realizan disposiciones irregulares de vertimientos, teniendo en cuenta que con lo observado no se puede determinar que estos conductos de material PVC sean utilizados para contaminar directamente la quebrada.

Ilustración 22. Empresas con presunta disposición de ARnD directo al cauce de la quebrada

Ilustración 23. Empresa de reciclaje asentada en la ribera de la quebrada Doña Maria

Ilustración 24. Empresas con disposición de ARnD directo al cauce de la quebrada Doña María.

Ilustración 25. Empresa de reciclaje asentada en la ribera de la quebrada Doña María

Además, es fundamental promover la concientización sobre la importancia de la protección del agua y del ecosistema acuático, tanto entre las empresas como en la comunidad en general. Se deben implementar programas de educación ambiental y fomentar prácticas sostenibles que minimicen el impacto negativo en la quebrada y promuevan la conservación de este valioso recurso natural.

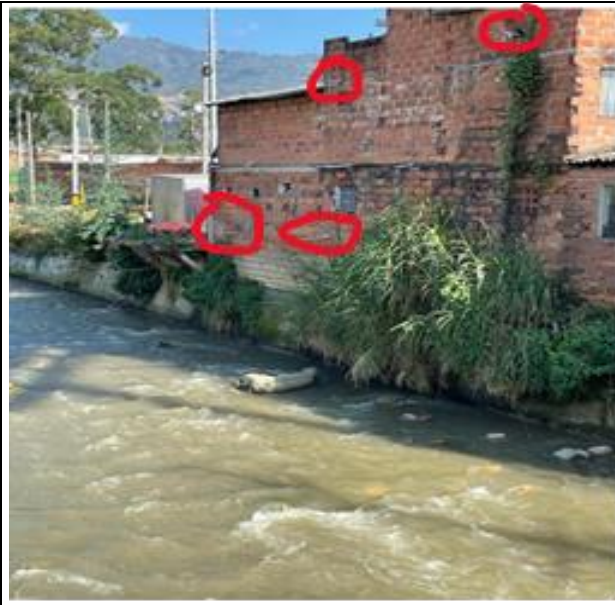
Ilustración 26. Viviendas asentadas en la ribera de la quebrada Doña María

promover la participación de la comunidad en la adopción de prácticas sostenibles y amigables con el medio ambiente.

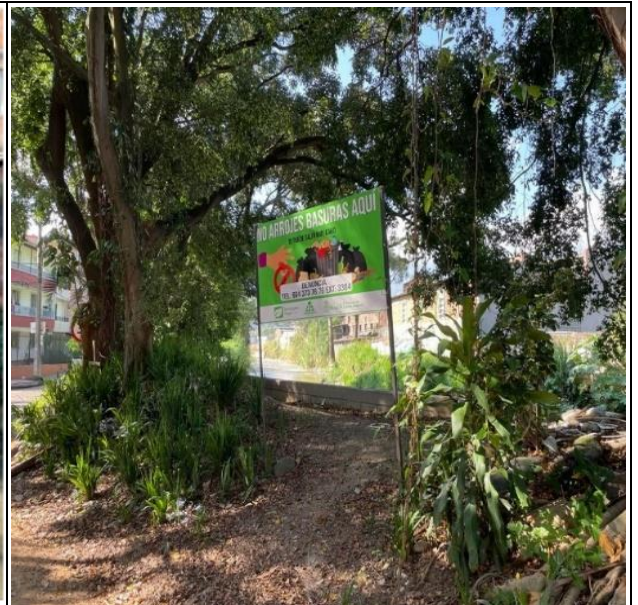
Cerca de este punto a 80 metros aproximadamente se observó la única señalización que el municipio de Itagüí instaló para hacer frente al deterioro de la calidad ambiental del sector, un cartel que prohíbe arrojar residuos en la zona de la quebrada (ver **Ilustración 27**)

Ilustración 27. Cartel de prohibido arrojar basuras en el sector cercano a la desembocadura

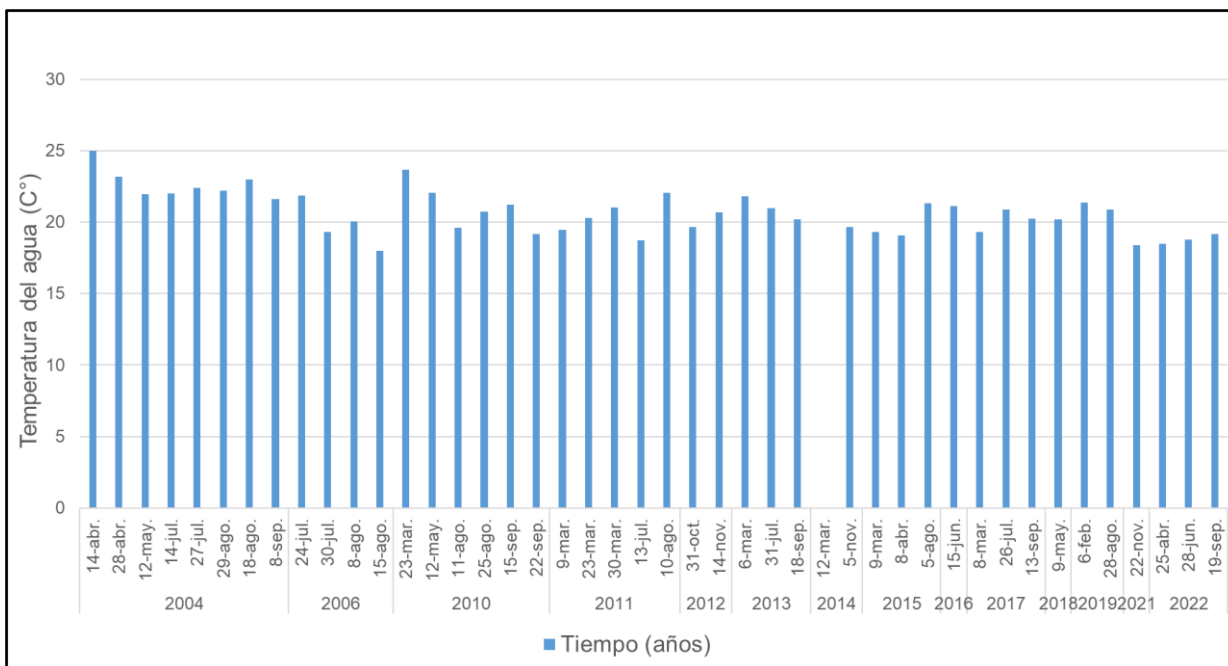
La quebrada Doña María se encuentra ubicada en una zona geográfica de clima tropical, por lo que la temperatura ambiental generalmente oscila en un rango de temperaturas cálidas todo el año entre los 20°C a 25°C¹⁸, es importante tener en cuenta que estas temperaturas son promedio y que pueden variar a lo largo del día y noches más frescas. Para el agua de la quebrada Doña María, la temperatura del agua puede oscilar entre 18°C y 25°C durante gran parte del año. Sin embargo, en temporada de fuerte calor, cuando la temperatura ambiental alcanza valores elevados como por ejemplo 33°C, es posible que la temperatura del agua también aumente hasta los 25°C y en algunos casos, los supere. Todo lo anteriormente mencionado, se puede evidenciar en la **Ilustración 29**, donde se muestran todos los datos de temperatura del agua para la quebrada Doña María, recopilados desde el año 2004 hasta el año 2022 por el AMVA.⁶⁰

Ilustración 29. Temperatura del agua de la quebrada Doña María 2004-2022

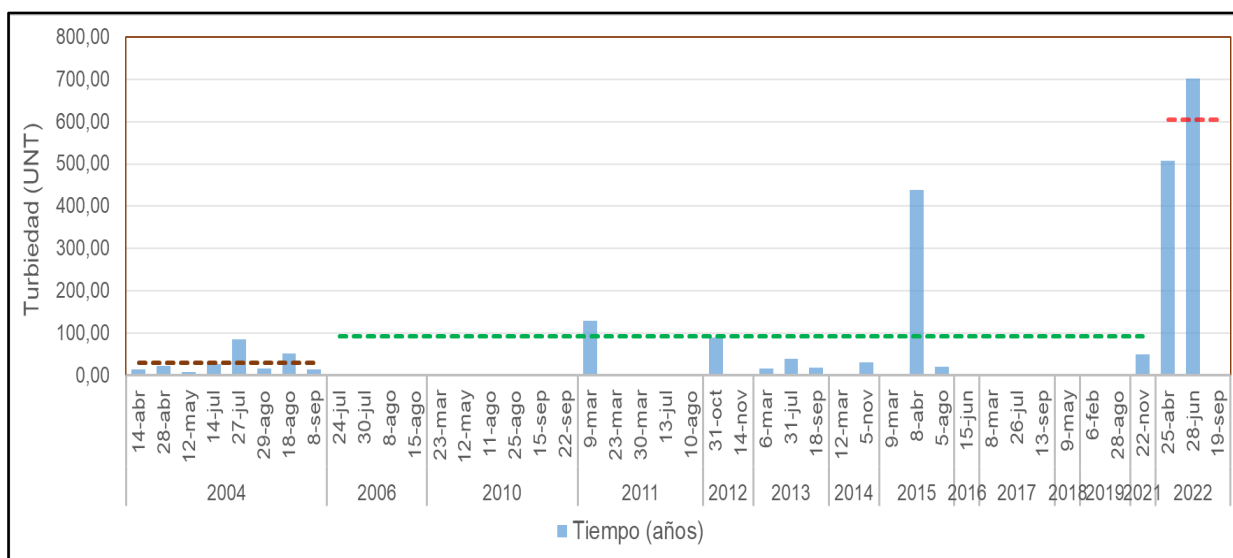
De esta forma, se pasa de tener una turbiedad promedio de 29.93 UNT en el 2004 a 701.27 UNT en el 2022. Esto es un incremento en 671 UNT.

Ilustración 30. Turbiedad del agua de la quebrada Doña María 2004-2022

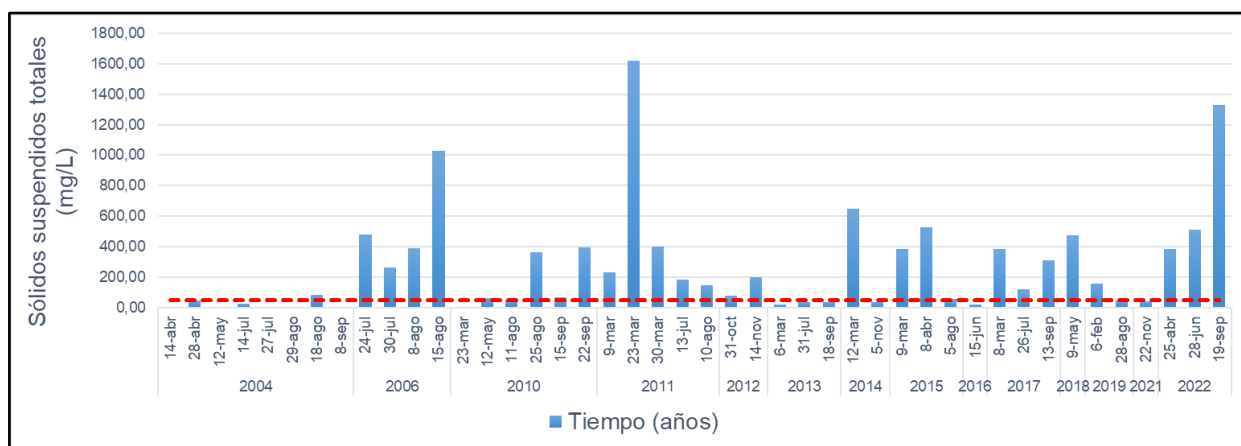
Los SST se encuentran vinculados de manera directa a la turbiedad, se puede concluir que la turbiedad en ese momento también era alta, pero no se encuentran mediciones para el 23 de marzo del 2011 debido a que, en esa fecha, el AMVA no tomó muestra para turbiedad.

Ilustración 33. Sólidos Suspendedos Totales en el agua de la quebrada Doña María 2004-2022

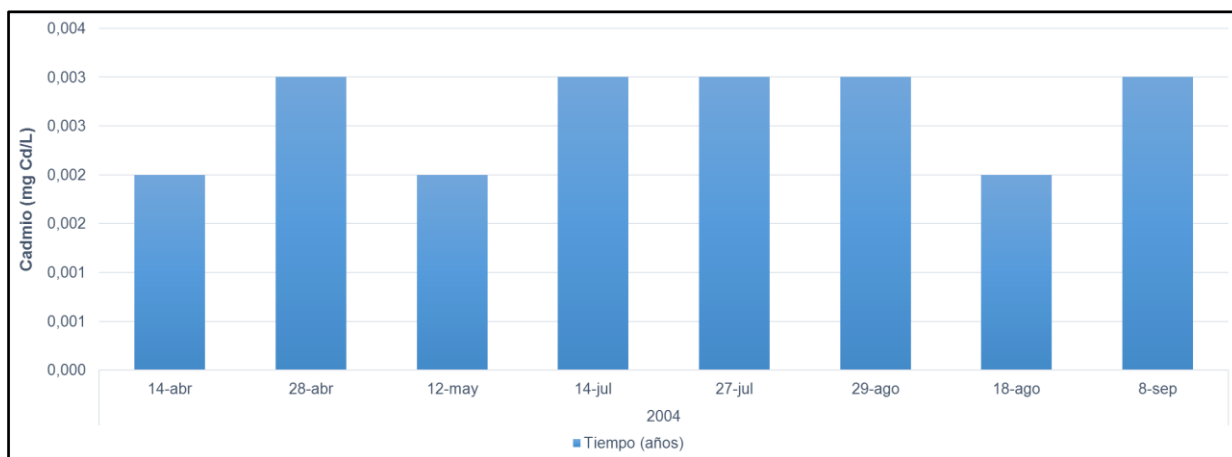
Como se ha evidenciado en parámetros anteriores como el hierro total, se reitera la falta de información en un metal tan importante de medir como lo es el cadmio ya que este puede generar efectos graves en la salud pública, como toxicidad en el cuerpo humano al asociarse con daños en los riñones, los pulmones y los huesos, además, el impacto en la vida acuática son mortales debido a que este metal puede acumularse en los organismos a lo largo de la cadena alimentaria, lo que puede tener efectos negativos en los niveles tróficos superiores.

Ilustración 50. Cadmio en el agua de la quebrada Doña María 2004

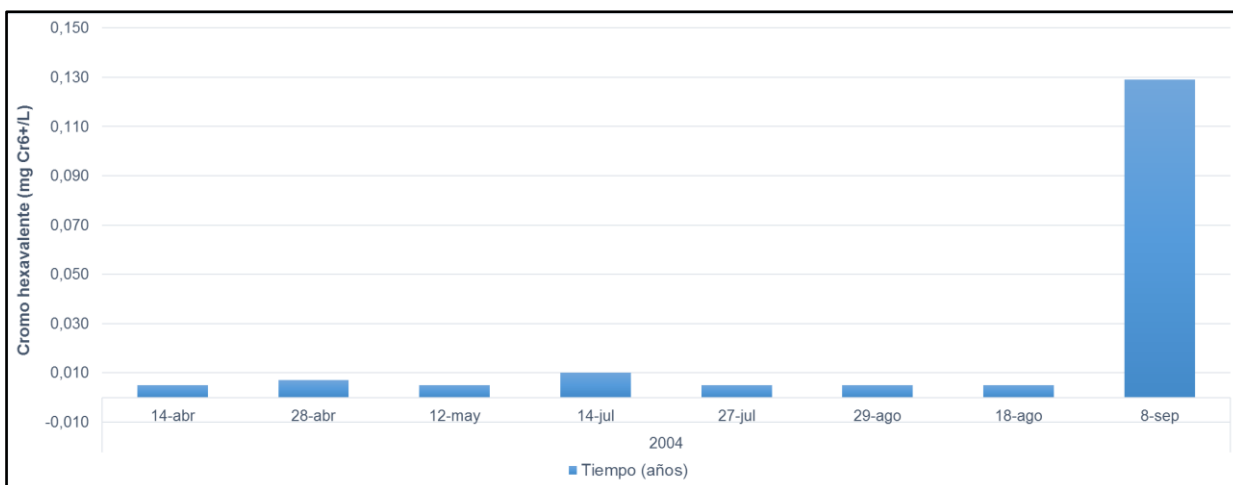
Ilustración 53. Cromo hexavalente en el agua de la quebrada Doña María 2004

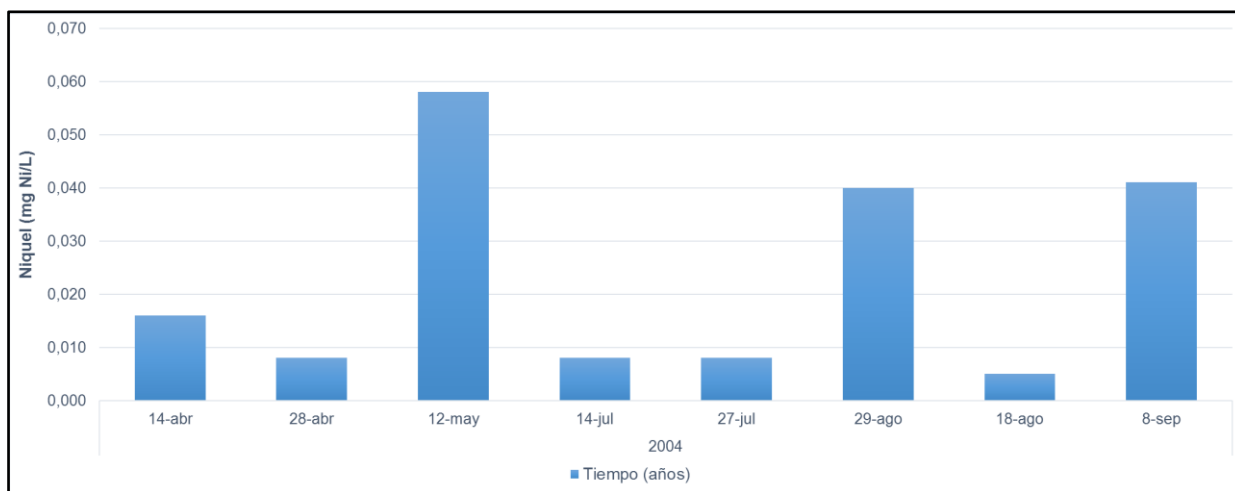
Ilustración 54. Níquel en el agua de la quebrada Doña María 2004

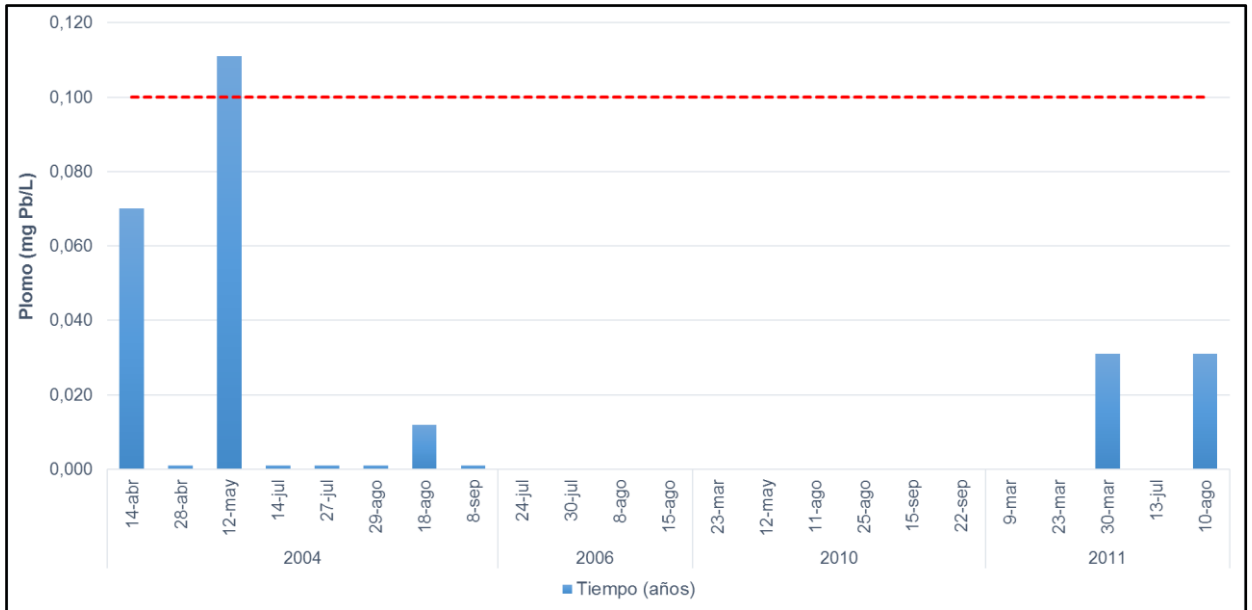
Ilustración 55. Plomo en el agua de la quebrada Doña María 2004-2011
