# Zonificación de la aptitud geológica en el margen occidental del área rural de Itagüí (Antioquia): Veredas La María, Los Olivares, Loma de los Zuleta y El Pedregal.

Proyecto de grado para optar por el título de Geólogo  
presentado por:

Estudiante en convenio de la Universidad EAFIT

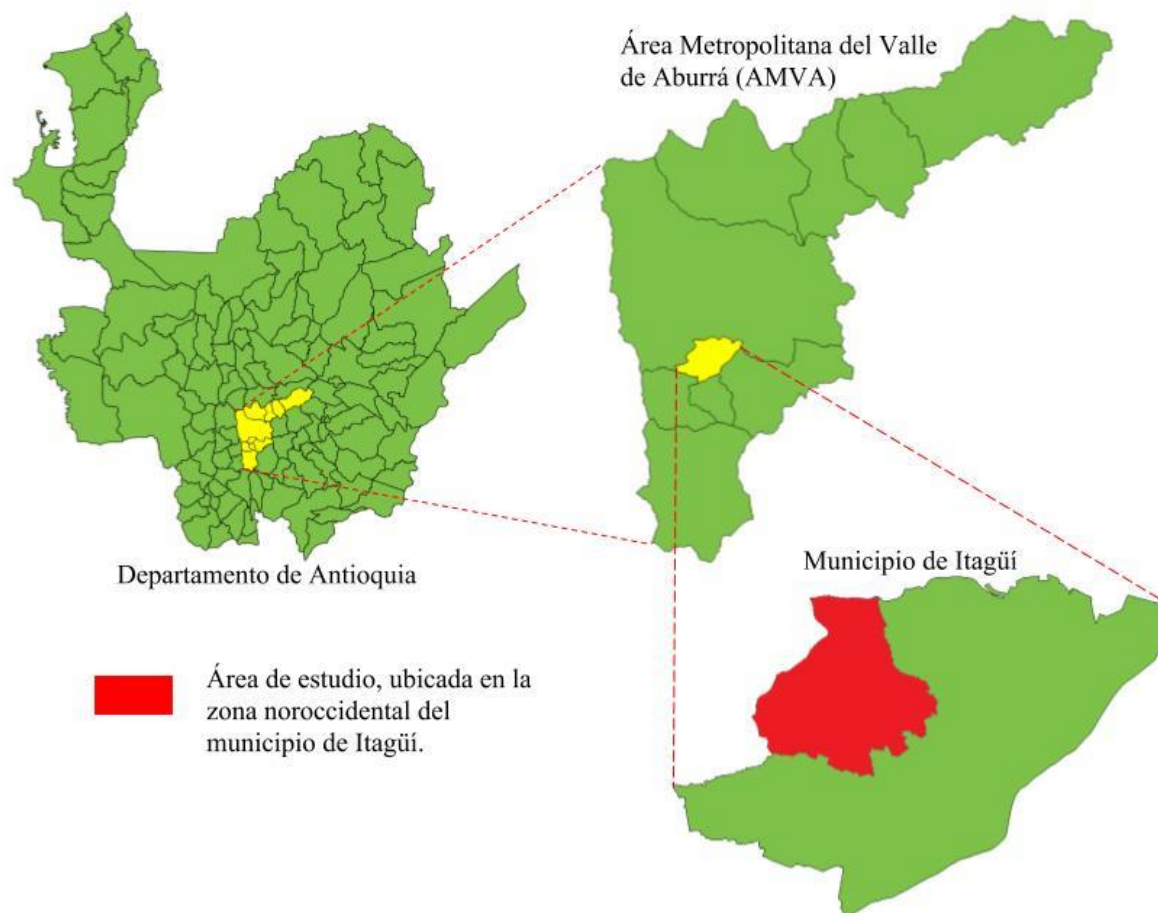
**Figura 2** Esquema de la localización del área de estudio.

La zona de estudio presenta un área de 4,15 Km<sup>2</sup> (415 ha) en el margen oriental del corregimiento de Manzanillo (área rural de Itagüí) sobre las veredas La María, Los Olivares, Loma de Los Zuleta y El Pedregal y está delimitada por las quebradas Charco Hondo, también conocida como quebrada Piedra Gorda y La Tablaza en sus márgenes occidental y oriental respectivamente y por el límite de área rural establecido por catastro municipal en los márgenes norte y sur. La delimitación del margen rural norte coincide con una cuchilla sobre la que se traza la divisoria de aguas de la quebrada El Atravezado, mientras que el margen sur fue establecido según las características de consolidación y densidad de las viviendas aledañas a la quebrada Doña María.

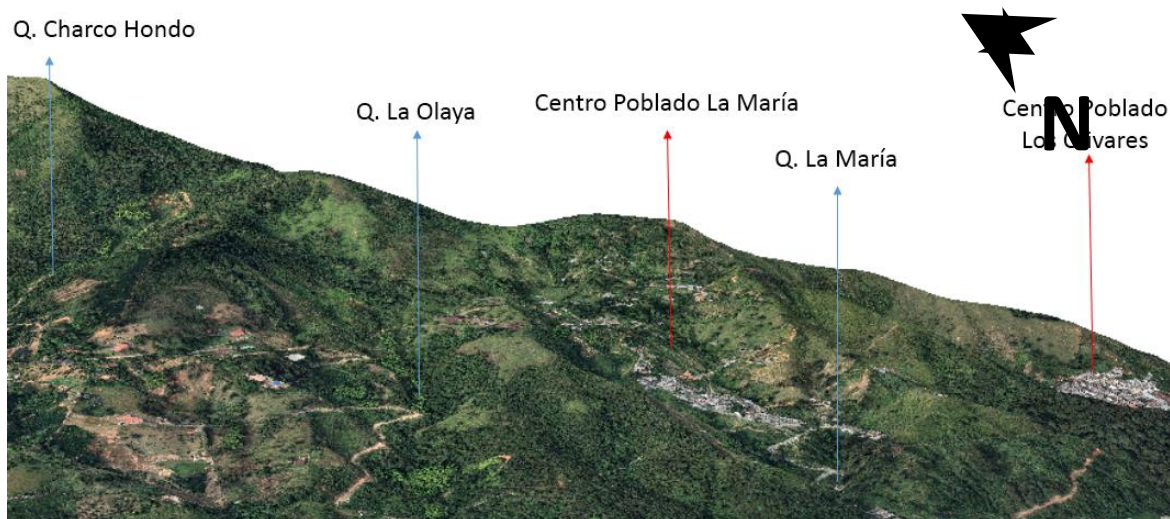
**Vista del margen occidental del área de estudio.**

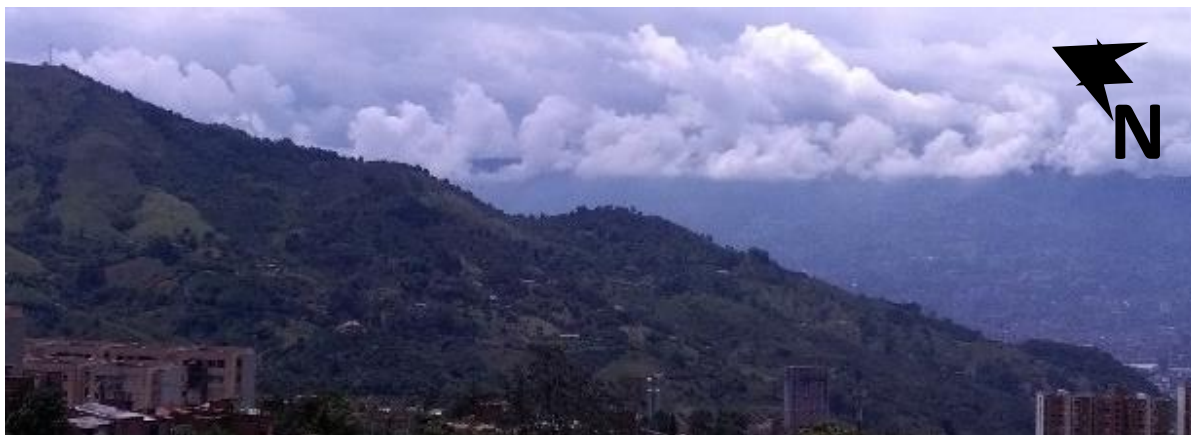
Panorámica de la ladera occidental del área de estudio, se observan laderas de vertientes largas cubiertas por rastrojo alto y cultivos permanentes de café y árboles frutales. Como geoforma característica se presenta un boquerón sobre la parte alta de la vereda La María.

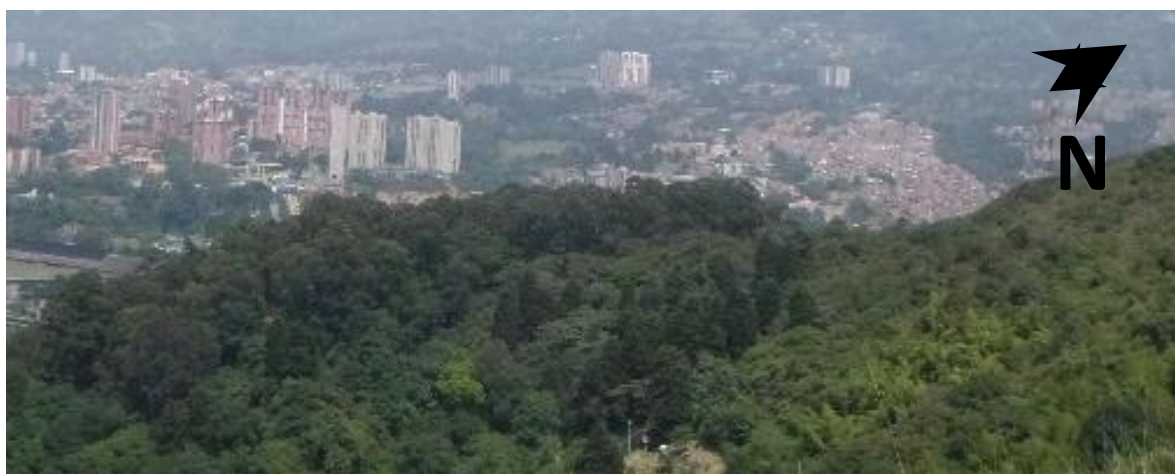
Boquerón ubicado sobre la divisoria de aguas oriental de la vereda Olivares. Corresponde a una geoforma recurrente en la parte alta de los cerros de la base de la zona de estudio. Constituyen a su vez un indicador de la existencia de estructuras que debilitan la roca y la hacen más susceptible a procesos erosivos. Se observa además una cobertura de rastrojo alto conformada por vegetación arbórea y guaduales.

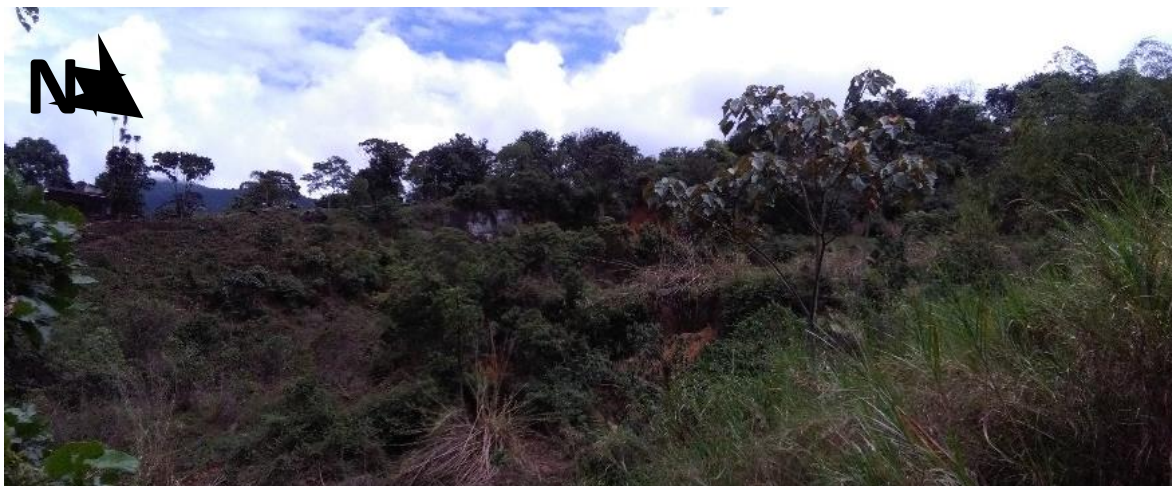
Movimiento en masa ubicado en el margen occidental de la quebrada Piedra Gorda, en área correspondiente a la vereda La Verde, del municipio de Medellín. Se localiza fuera del área de estudio, sin embargo constituye un elemento de análisis debido a que se presenta en un área sin intervención antrópica con condiciones de pendiente y composición similares a las de la vereda La María.

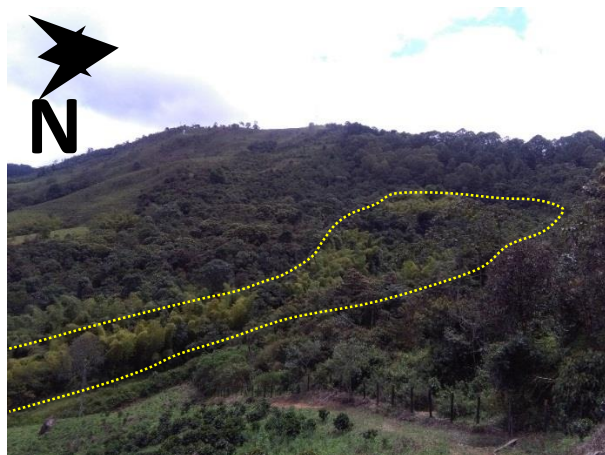
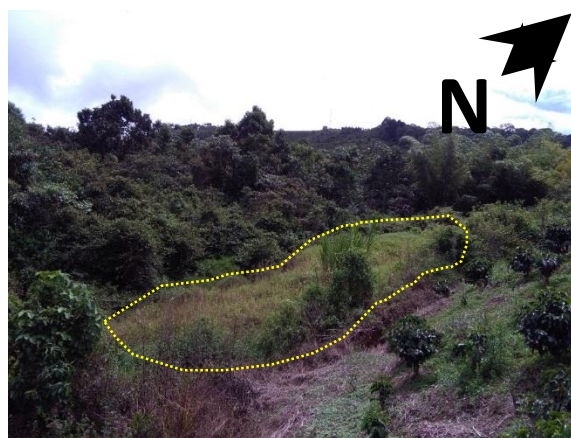
Marca de un movimiento en masa inactivo de grandes dimensiones ocurrido en el mes de junio del 2006 en la parte alta de la cuenca de la quebrada Piedra Gorda (foto izquierda), en el extremo nor-oriental de la vereda La María. Se observa la presencia de depósitos de material proveniente del flujo (foto izquierda) actualmente cubiertos por vegetación correspondiente a una cobertura de rastrojo bajo.

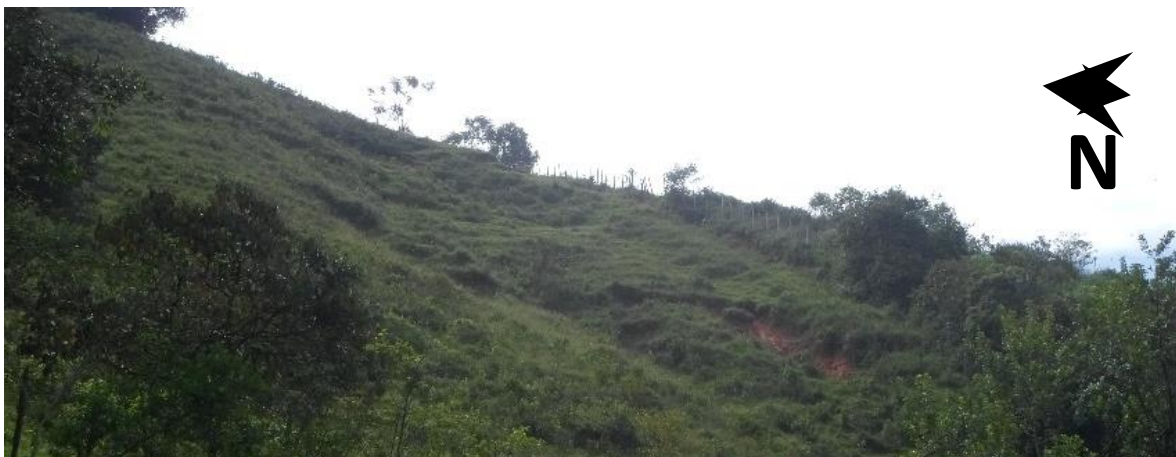
Movimiento en masa rotacional ubicado 120 m al nororiente del centro poblado de la vereda Los Olivares, presenta dos etapas de desarrollo diferenciadas por una corona superior de 12 m de longitud en la que se presentó el movimiento inicial, el cual se encuentra inactivo, seguido por un movimiento activo con una corona de 5 m. Se observa la presencia de terracetas asociadas a la reptación del terreno

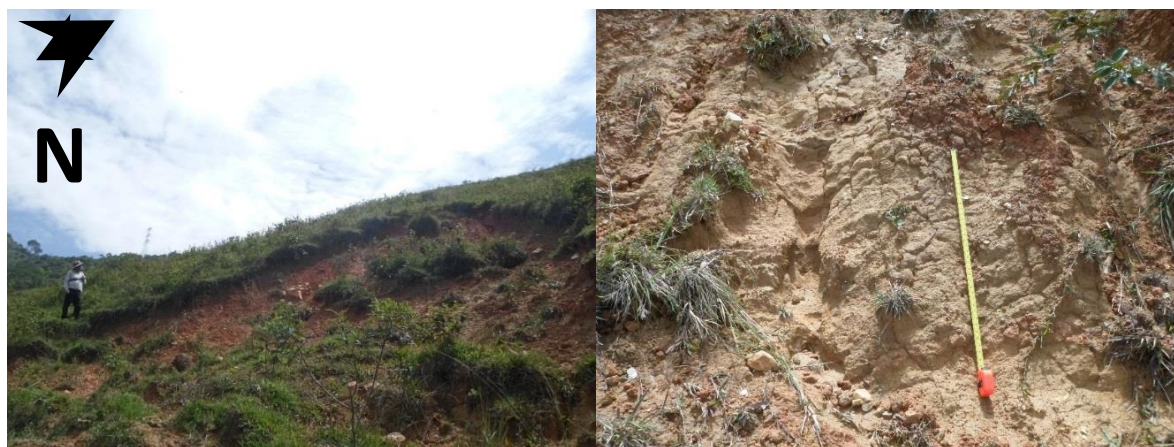
Movimiento en masa planar activo ubicado 230 m al norte del centro poblado de la vereda, en el margen oriental de la cuenca de la quebrada Los Olivares. Tiene un ancho de 13.8 m y una pendiente aproximada de  $35^\circ$ . Presenta cárcavas de 30 cm de ancho y un perfil con una capa inferior de bloques angulares a subangulares en la base, seguido por una capa de saprolito de unos 30 cm y una capa superior de suelo de 20 cm.

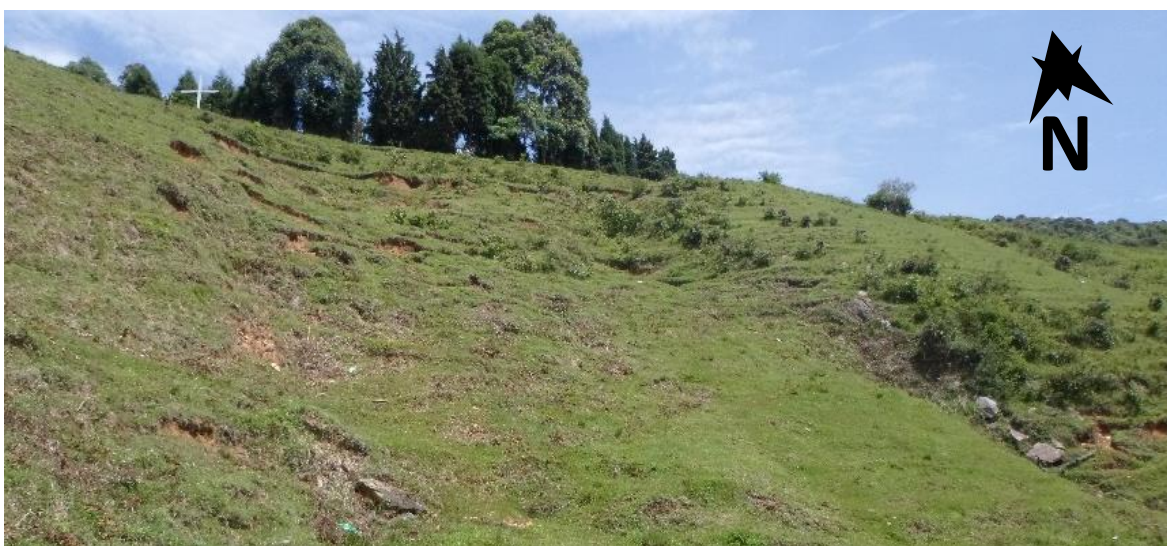
Movimiento en masa activo ubicado en el margen occidental de la cuenca de un afluente intermitente sin nombre, que se encuentra entre las cuencas de las quebradas Los Olivares y El Zanjón de La Miranda. Su tipología corresponde a un movimiento rotacional de grandes dimensiones, presenta 20 y 50 m de ancho en su corona y su base respectivamente las cuales se encuentran a 78 m de distancia entre sí. Presenta una cobertura de rastrojo bajo conformado por pastos, así como terracetas de ganado.

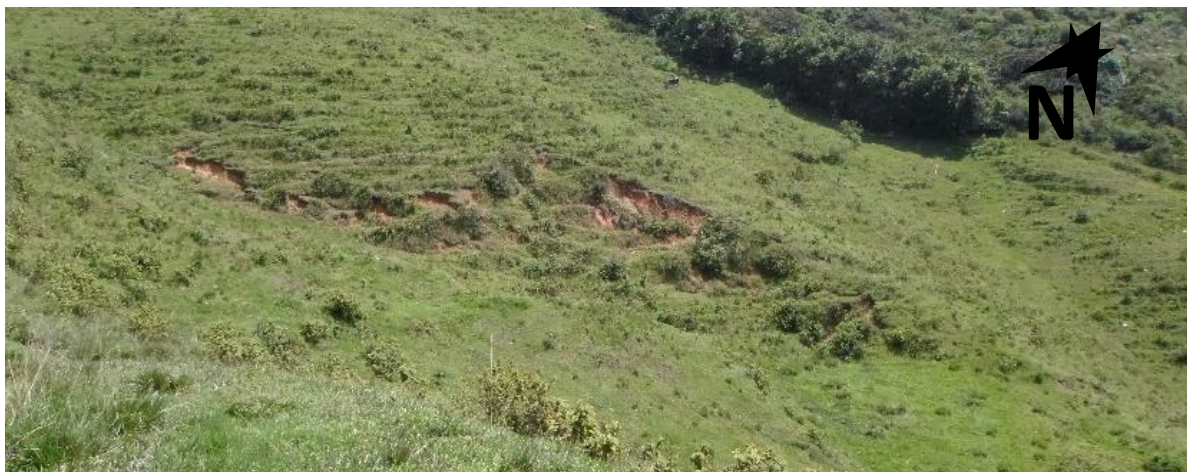
Movimiento en masa rotacional activo ubicado en la parte alta de la cuenca de la quebrada El Zanjón de La Miranda. Presenta un ancho de 55 y 27 m en su corona y su base respectivamente, las cuales se encuentran a 85 m de distancia entre sí. Se observa la presencia de terracetas de ganado y una cobertura de rastrojo bajo conformada por pastos y con presencia aislada de algunos individuos arbóreos inclinados debido al movimiento del terreno.

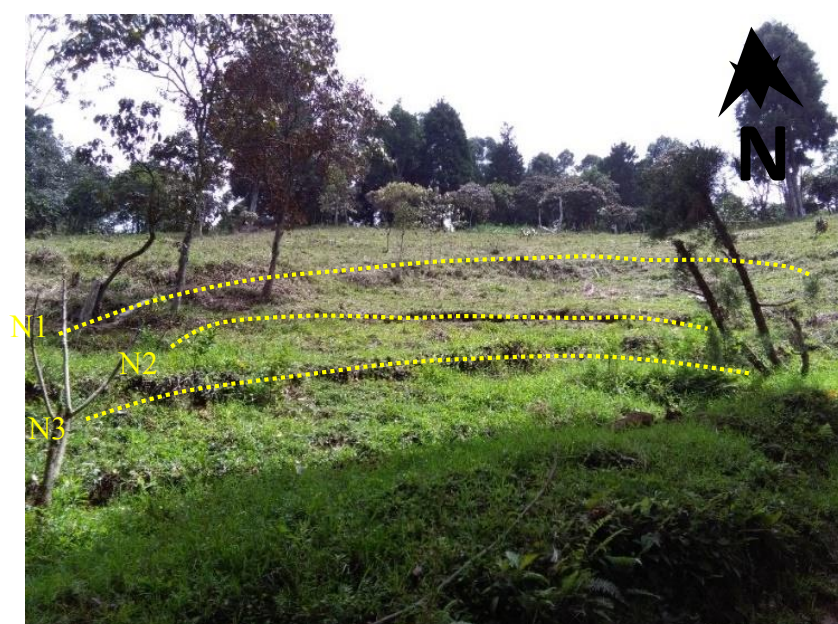
Movimiento en masa rotacional activo con tres etapas de desarrollo que se generaron a partir de la corona más alta (N1), seguida por un nivel intermedio (N2) y uno inferior (N3), hacia la base del movimiento. Se observa que uno de los posibles detonantes, además de la intervención humana de la cobertura evidenciada por la ausencia de vegetación y la presencia de terracetas de ganado, corresponde a los cortes del ingreso a la finca y de la vía rural de la parte alta de la vereda El Pedregal, ubicada hacia la base del movimiento.

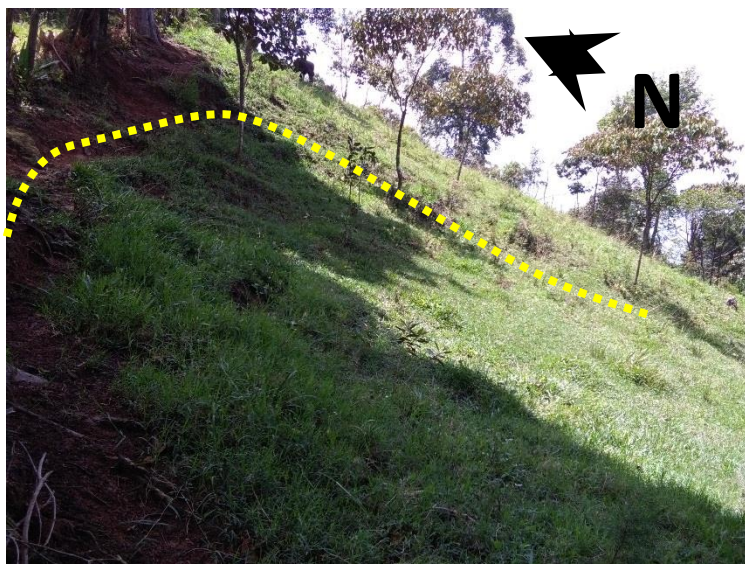
Movimiento en masa latente, delimitado por una depresión en forma de arco en la ladera del margen norte de la vía destapada de la parte alta de El Pedregal. Se observa la inclinación de algunos individuos arbóreos que indican un movimiento superficial del terreno, así como la presencia de terracetas de ganado

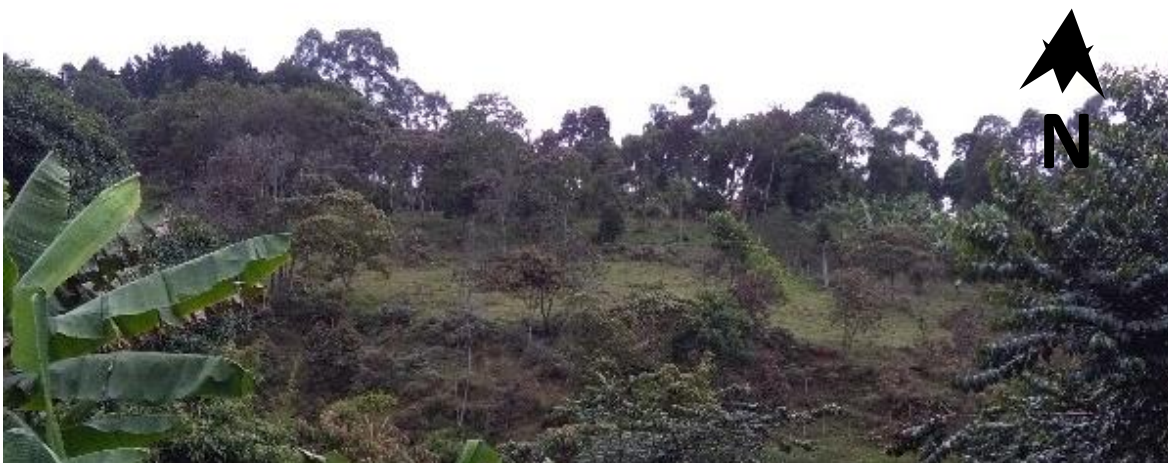
Proceso erosivo de reptación ubicado en el margen nororiental de la cuenca de la quebrada Los Estrada. Se observa la presencia de rastrojo alto correspondiente a vegetación arbórea dispersa y de una zona de mayor pendiente con rastrojo bajo.

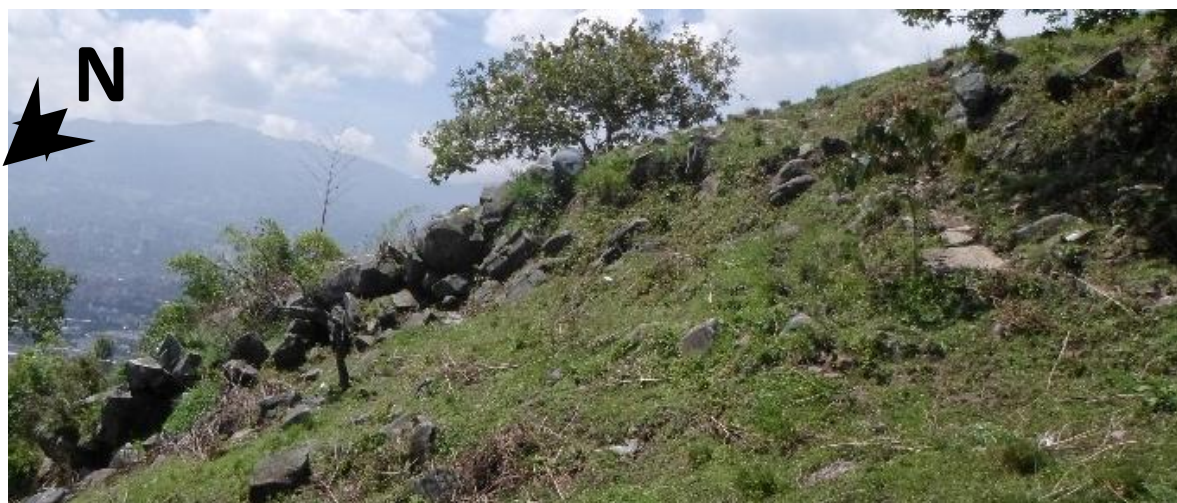
Depósito conformado por bloques subredondeados debido a procesos de meteorización de la Diorita de Altavista, tiene una longitud de 20 m y un ancho de 13. Sus bloques presentan hasta 2.8 m de diámetro y se ubican en la base del margen occidental del movimiento ubicado entre las cuencas de las quebradas Olivares y El Zanjón de La Miranda.

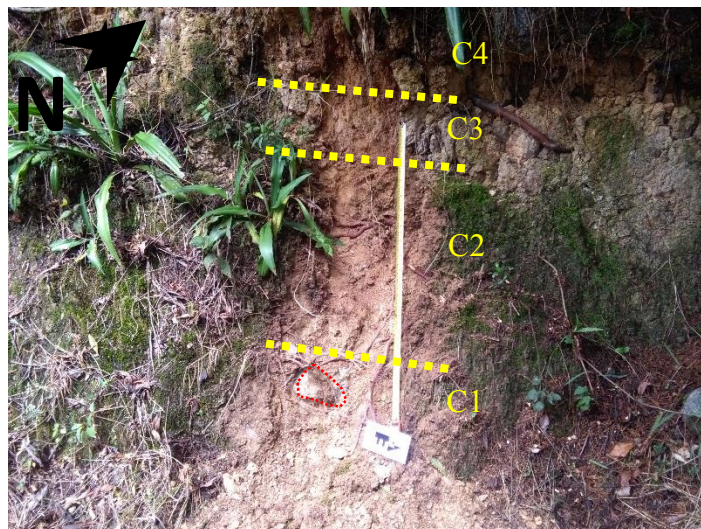
Perfil de suelos ubicado en el margen norte de la quebrada Los Estrada, a unos 100 m sobre la vía después ingreso al área de reserva delimitado por Corantioquia. Se observa una capa inferior conformada por bloques de 20 cm de la Diorita de Altavista (C1), seguida por una capa de 80 cm de material areno-limoso con presencia de ceniza volcánica y color rojizo pardo (C2), suprayacida a su vez por una capa de similar composición con mayor presencia de cenizas, coloración grisácea y de 20 cm de espesor (C3). Por último se presenta una capa superior de materia orgánica de unos 25 cm de espesor (C4) cubierta a su vez por rastrojos altos conformados por vegetación arbórea.

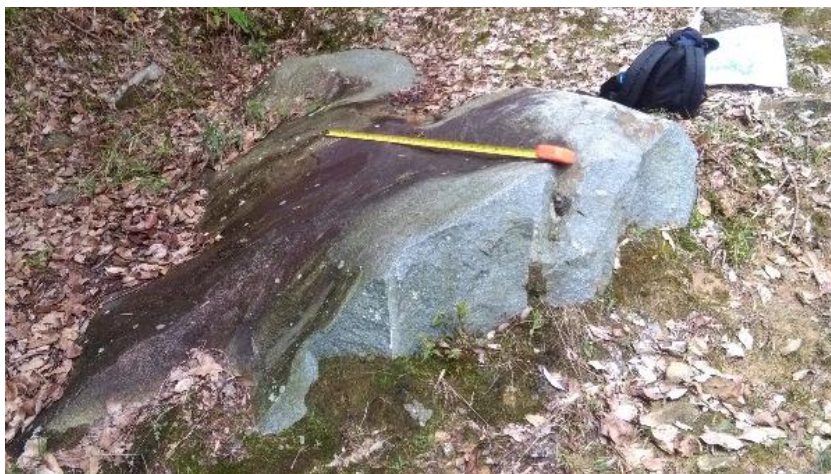
Bloque subredondeado correspondiente a material de depósito de la diorita de Altavista. Se ubica en la parte alta de la vereda El Pedregal y se presenta debido al alto grado de meteorización del perfil de suelo.

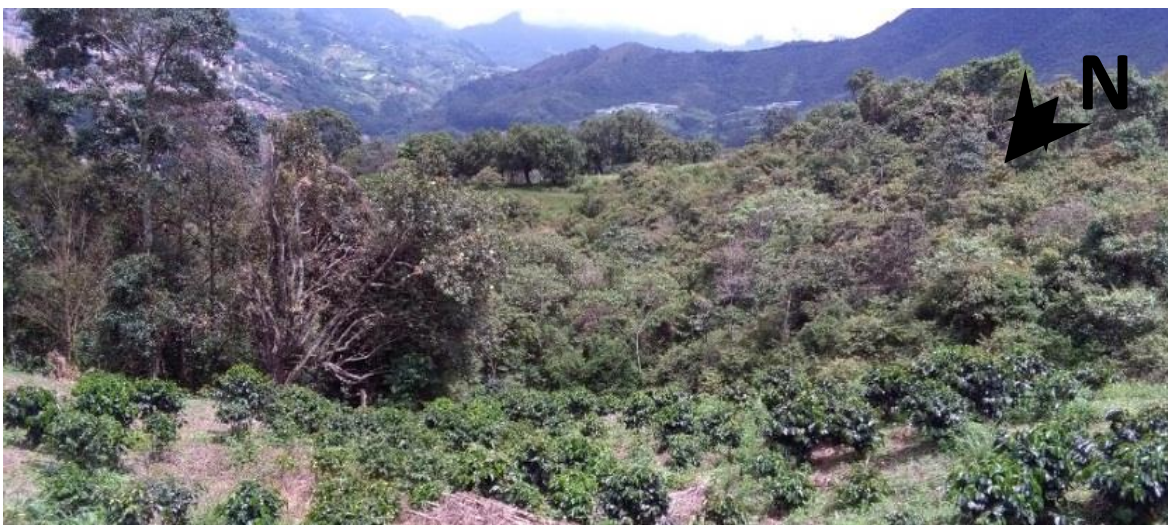
Cultivo de café ubicado en la parte alta de la vereda La María. Constituye una de las actividades económicas principales del área de estudio y el tipo de cobertura de origen antrópico de mayor

extensión en el margen occidental de la misma. Implica un uso permanente del suelo con propósitos agroeconómicos.

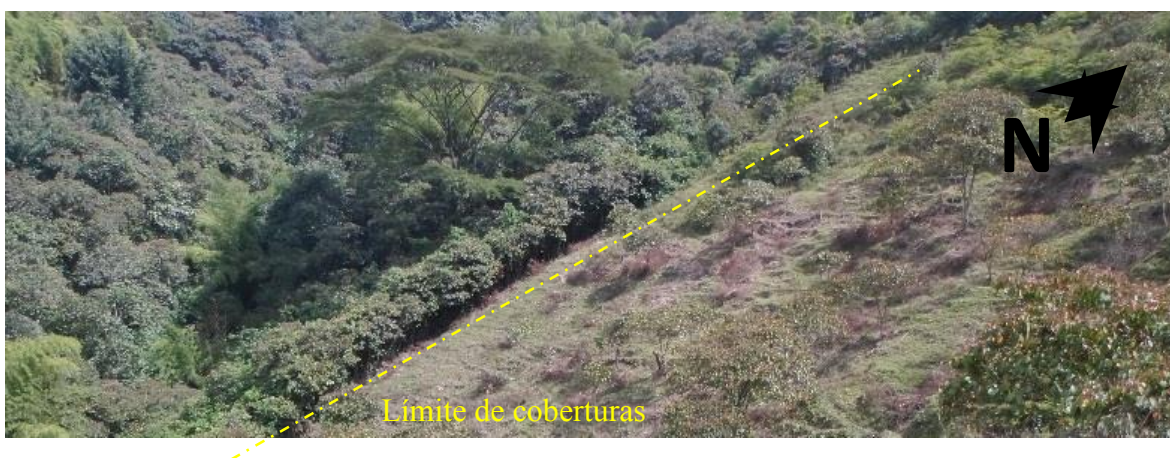
Reptación en terracetos ubicado a 300 m al norte del centro poblado de la vereda. Se observa el límite entre dos coberturas correspondientes a Rastrojo Bajo y Rastrojo Alto conformados por pastos y vegetación arbórea dispersa y vegetación arbórea densa respectivamente.

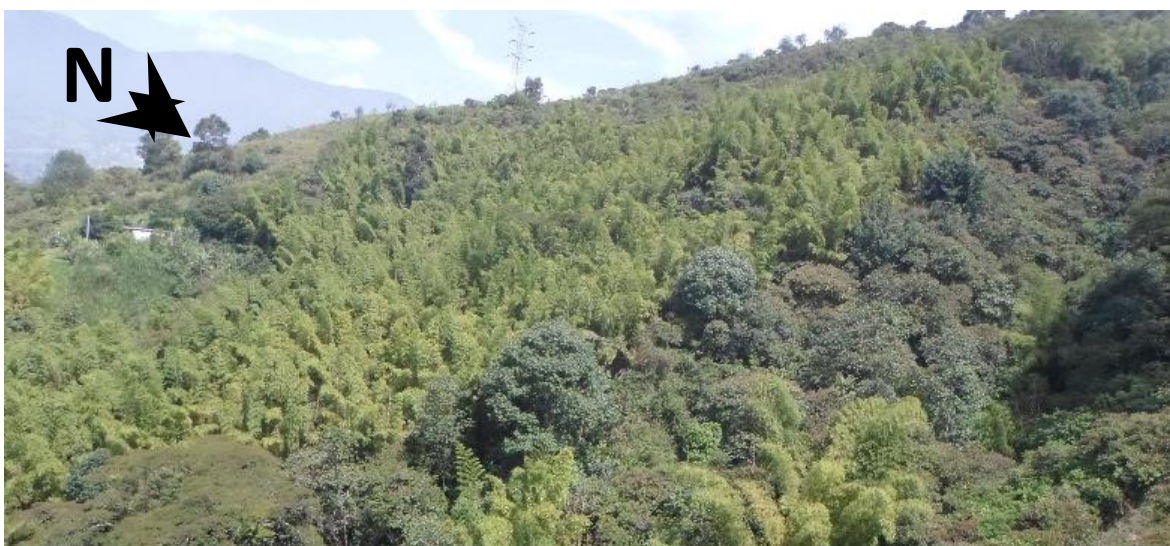
Cobertura del margen occidental de la cuenca de la quebrada Los Olivares, corresponde a Rastrojo Alto y está conformado por vegetación arbórea y guaduales que se prolongan desde los márgenes

del cauce hacia la parte alta de la ladera. Constituye una fracción importante del suelo Forestal Protector debido a su capacidad de albergar aves y mamíferos pequeños, así como de regular el caudal de los afluentes que conforman la zona.

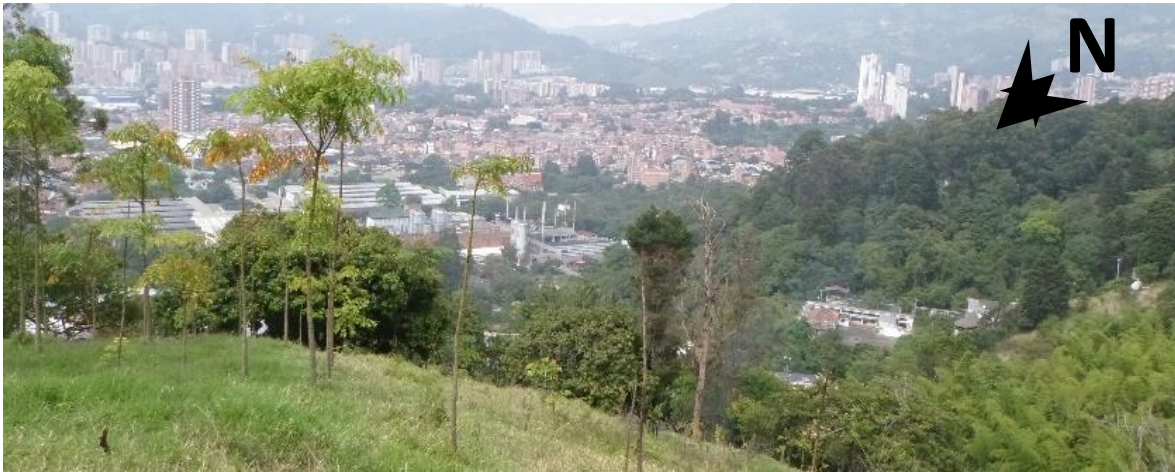
Vegetación arbórea en crecimiento ubicada 150 m al norte del centro poblado de la vereda, corresponde a una medida para la recuperación de los suelos clasificados como Forestal Protector en el POT (Itagüí, 2007) en los que se presentaron previamente actividades correspondientes a uso mixto. El uso actual del suelo se clasifica como Plantaciones Forestales.

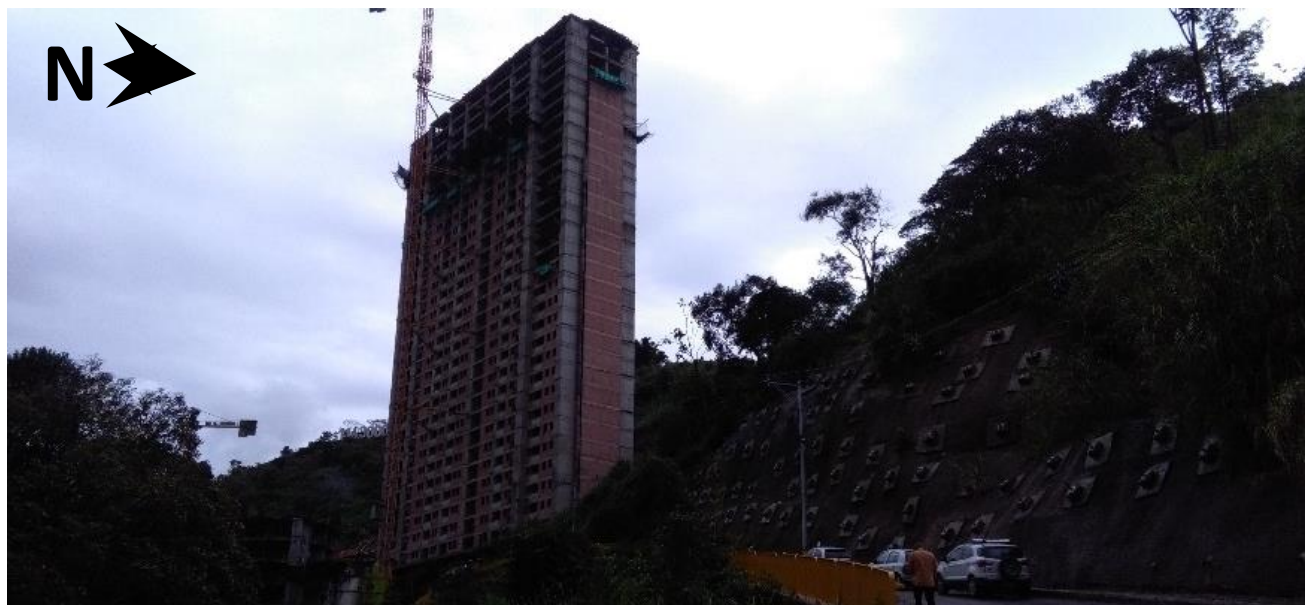
Presencia de proyectos urbanísticos en el margen norte de la quebrada Doña María, hacia la parte baja de la zona de estudio en el sector de la vereda La María. Se observa la proximidad a la quebrada y la implementación de anclajes para la mitigación de la amenaza por movimientos en masa inherente a la pendiente de la ladera y al corte vial realizado para el acceso al proyecto.

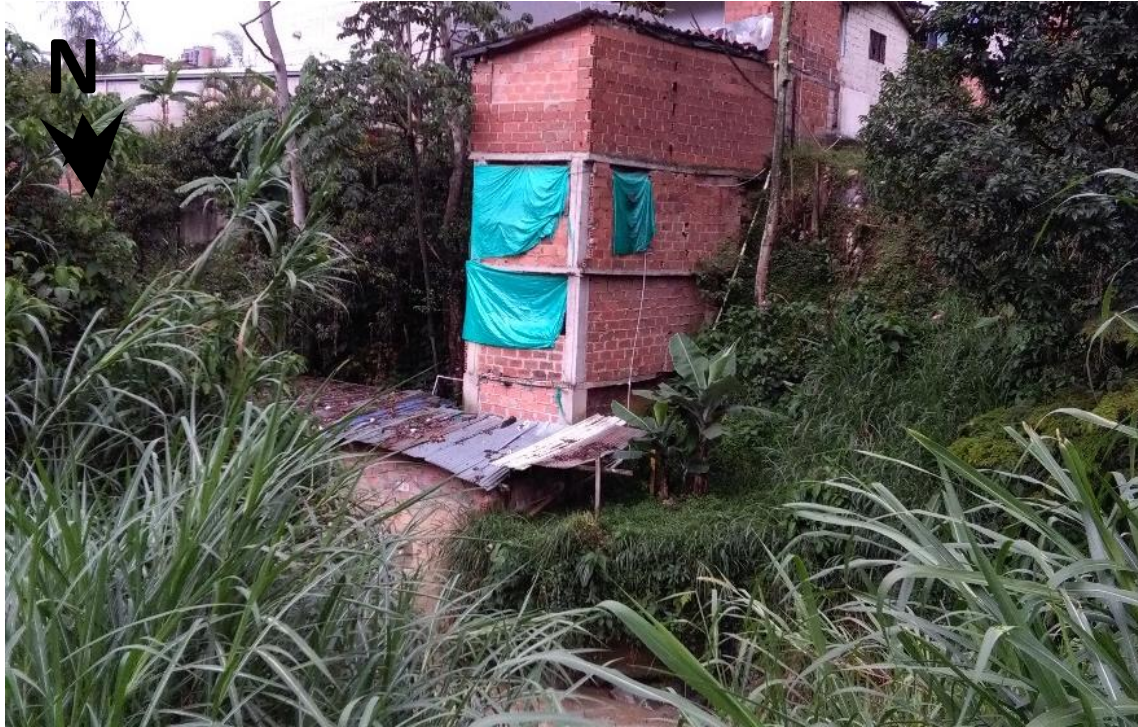
Vivienda ubicada en el margen sur de la quebrada Doña María. Si bien no se ubica al interior del área de estudio, constituye un indicativo de la presión urbanística informal sobre afluentes y corredores ribereños, así como de falencias en el control sobre la ocupación del territorio. La construcción de viviendas sin ningún tipo de diseño o cálculo estructural implica una vulnerabilidad alta de las mismas frente a la ocurrencia de fenómenos de amenaza, tales como avenidas torrenciales, movimientos en masa e inundaciones.

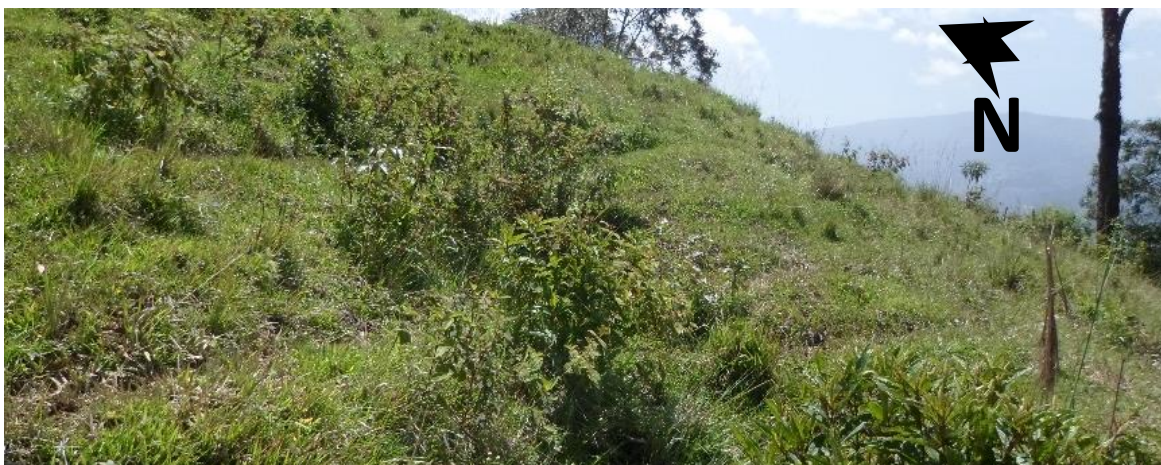
Canal artificial ubicado en la ladera oriental de la quebrada Los Olivares. No se observa su uso actual, sin embargo es un indicador del incremento gradual de la intervención humana hacia la parte alta de las laderas de la vereda Los Olivares.

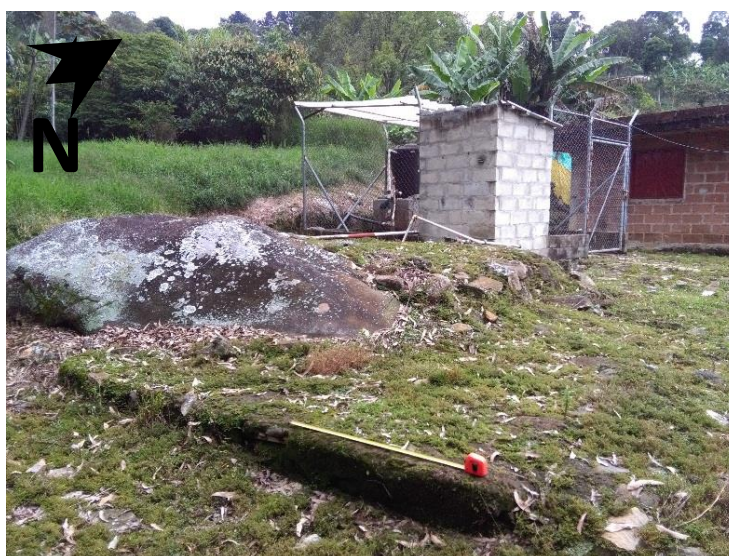
Vivienda ubicada en la parte alta de la vereda El Pedregal. El uso del actual del suelo corresponde a Asentamientos Subnormales en Laderas, en la foto se observa la marca donde se ubicaba una estructura demolida junto a un bloque de diorita subredondeado debido a procesos de meteorización de 2.5 m de diámetro, así como un pequeño equipamiento para el abastecimiento de agua de la vivienda aledaña.

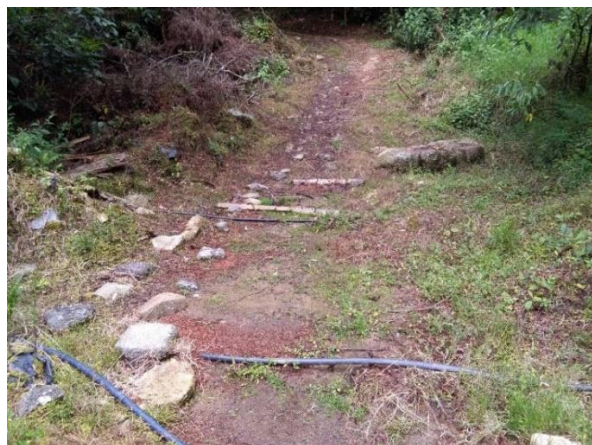
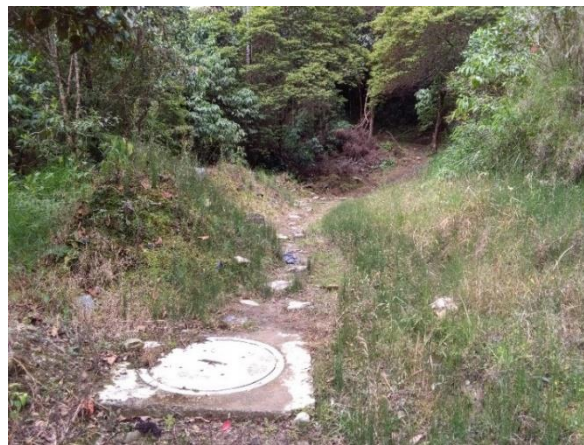
Presencia de redes de alcantarillado en la parte alta de la vereda El Pedregal. Se observan obras con una capacidad hidráulica alta, sin embargo su uso se limita a algunas viviendas del área rural del municipio. Adicionalmente, se presentan captaciones informales mediante el uso de mangueras, algunas de las cuales presentan fugas, constituyendo un factor detonante de procesos de inestabilidad en las laderas.

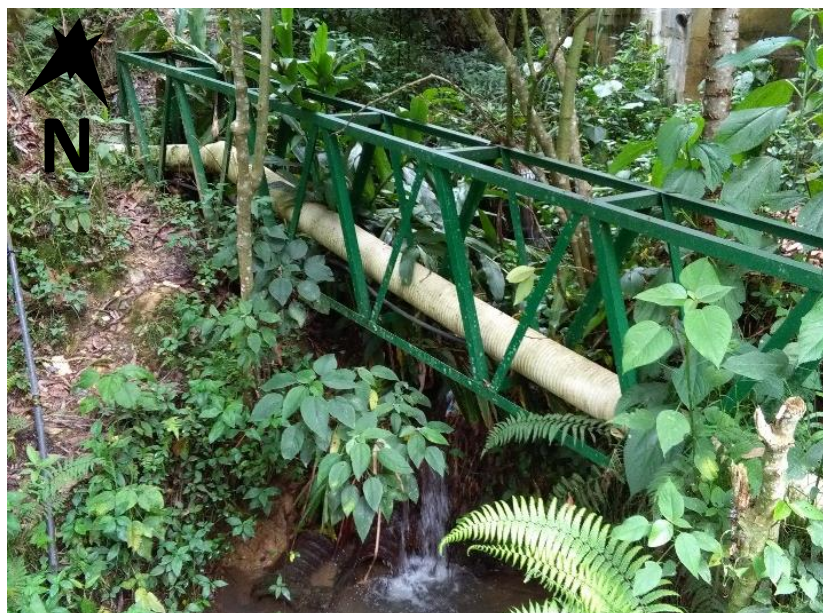
Red hidráulica ubicada sobre el cauce de la quebrada Los Estrada, unos 4 m aguas arriba del puente que la atraviesa la parte alta de la vereda. Se observa su proximidad a la corriente, lo que podría generar averías en la red en caso de una creciente. Adicionalmente, se presenta vegetación densa a lo largo del cauce, por lo cual corresponde a una fracción del componente ecológico importante para el tránsito y hábitat de fauna silvestre.

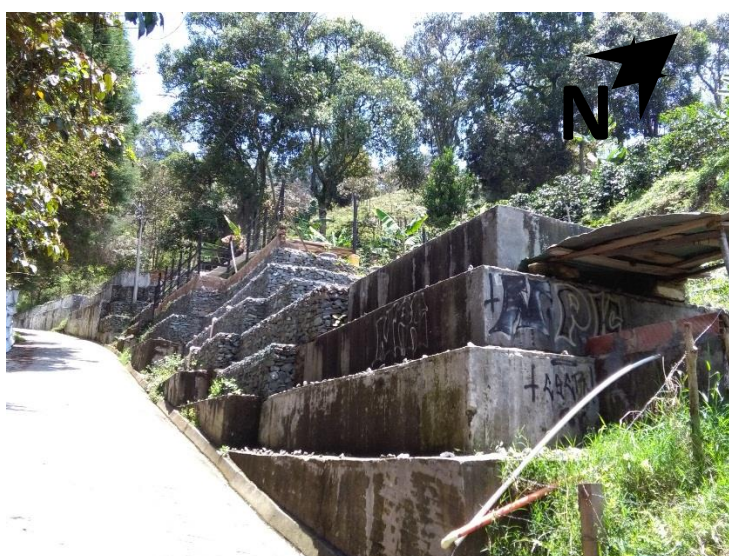
Muro en gaviones ubicado en la parte alta de la vía de la vereda El Pedregal, unos 200 m antes de la vía destapada. La obra tiene 60 m de longitud a lo largo del margen de la carretera y un ancho que varía de 3 a 6 m desde la parte alta hacia su base respectivamente. Corresponde a la contención de un movimiento en masa rotacional ubicado en la parte alta de la ladera.

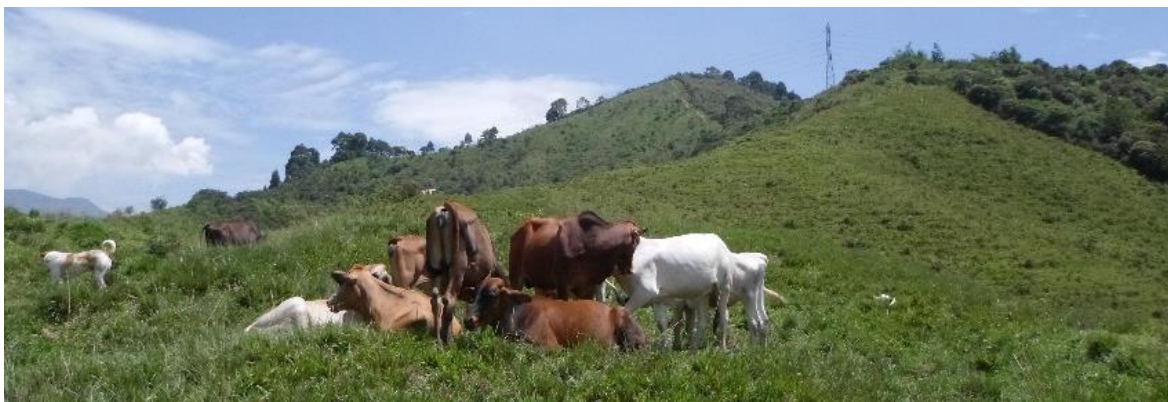
Ganadería en el límite de las veredas Los Olivares y Loma de los Zuleta. El uso del suelo para este tipo de actividades, correspondiente a Pastos Manejados, contribuye en el mediano plazo a la presencia de procesos erosivos como reptación y socavación o carcavamiento de zonas de la ladera con poca vegetación, así como a la ocurrencia de movimientos en masa.

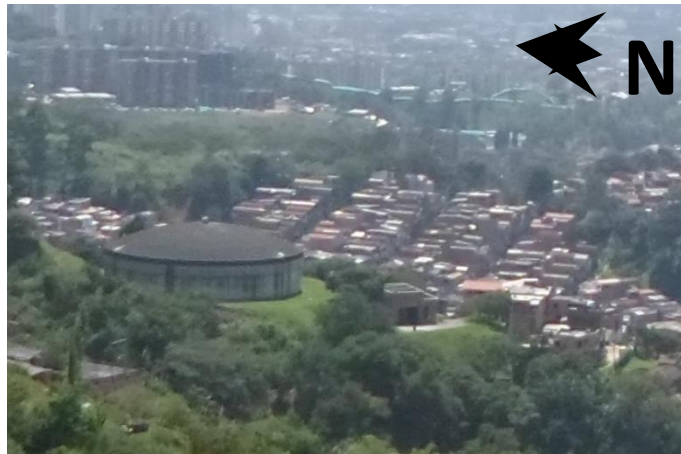
Tanque de aprovisionamiento de agua potable ubicado en la parte alta del centro poblado de la vereda Los Zuleta. El uso del suelo actual corresponde a Asentamientos Normalizados debido a que corresponde a un equipamiento oficial realizado por el municipio.

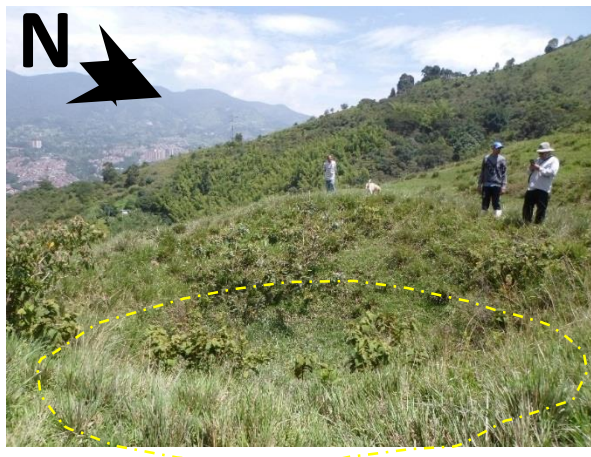
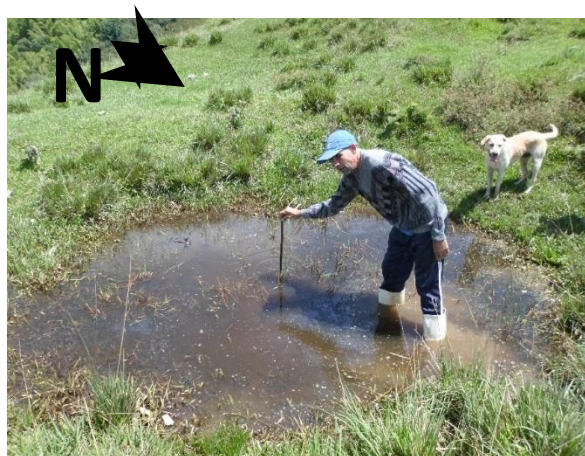
Depresiones circulares, algunas presentan más de 8 m de diámetro y 1.5 m de profundidad y se ubican en el límite entre las veredas Los Olivares y Loma de Los Zuleta, sobre la divisoria de aguas oriental de la quebrada Los Olivares. Representan un medio de aporte importante a los flujos de infiltración de la ladera y corresponden a posibles guaquerías debido a que se presentan montículos de acumulación de material poco pronunciados, los cuales se han incorporado al terreno por causa de la erosión y de la presencia de vegetación en su superficie. Se propone una futura verificación arqueológica.
