# **USO DE IMÁGENES TÉRMICAS PARA LA DETECCIÓN DE VERTIMIENTOS EN CUERPOS HÍDRICOS**

**Trabajo de grado para optar al título de ingeniera ambiental**

**UNIVERSIDAD EIA  
INGENIERÍA AMBIENTAL  
ENVIGADO  
2018**

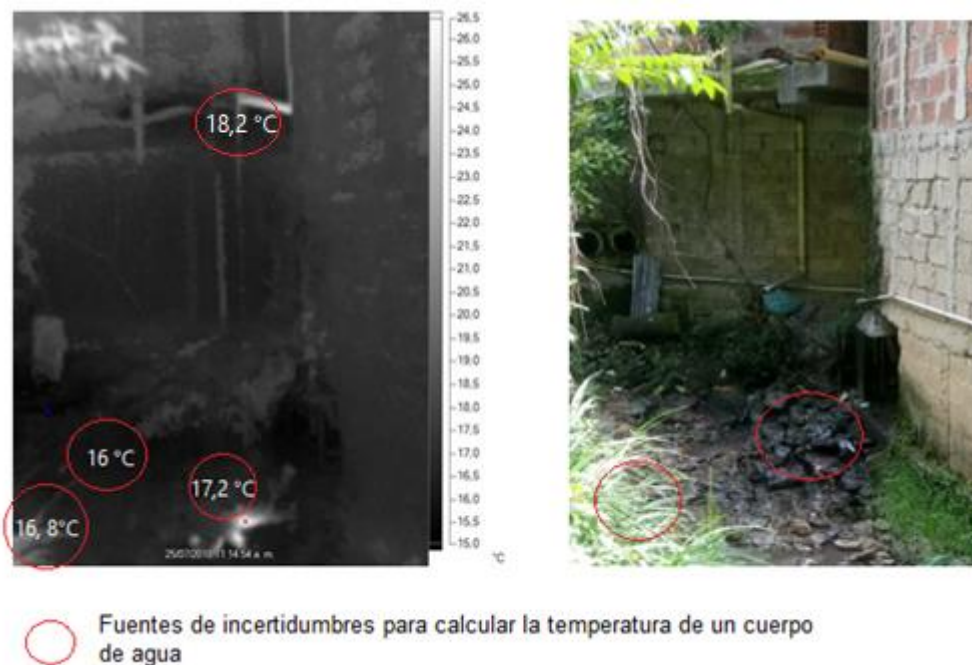
En la foto 1 se puede apreciar una imagen de la quebrada Las Palmas, tomada a las 12 del día el 25 de julio de 2018. En ella se pueden apreciar elementos calientes que corresponden a la vegetación, rocas, basura e infraestructura. Se aprecia, además, una descarga de agua residual doméstica proveniente de los comercios aledaños. Al comparar la temperatura de la descarga, la del cuerpo de agua y la de otros elementos como rocas o basura, se encontró que se dificulta la identificación de la descarga. La temperatura de la vegetación (16,8 °C, ver foto 1) y de los elementos como roca y concreto (17,2 °C) era más elevada pero cercana a la temperatura del cuerpo hídrico (16 °C) lo cual generaba un contraste menor entre los elementos expuestos, la descarga (18,2 °C) y el cuerpo hídrico.

*Foto 1:* Imagen térmica y a color en la quebrada Las Palmas a las 12:00 pm el 25 de julio de 2018

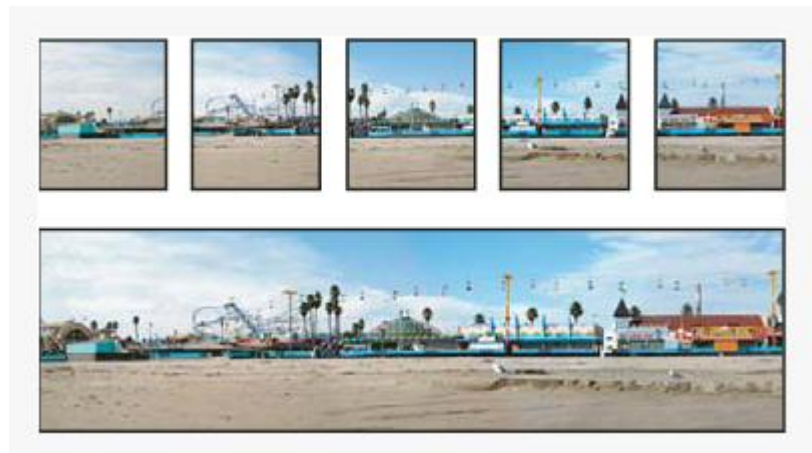
Dentro de la planeación de trabajo en campo se realizaron varias tomas con la cámara térmica Fluke para establecer la posibilidad de construir imágenes panorámicas de los cuerpos de agua y con ello analizar tramos completos de quebradas. Las imágenes panorámicas están formadas por varias fotos individuales, como se muestra en ilustración 12.

*Ilustración 12: Construcción de una imagen panorámica*

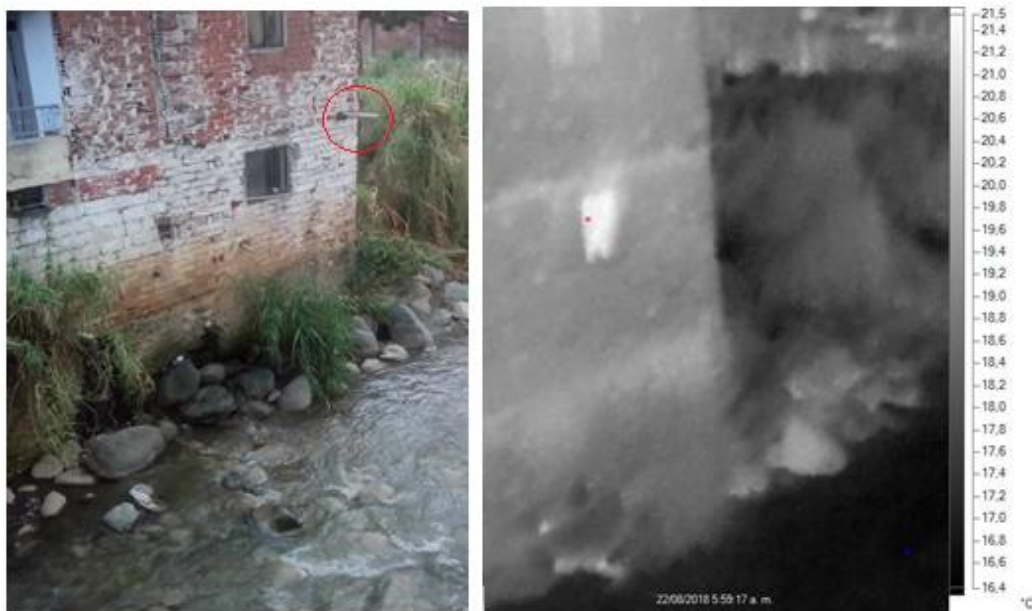
En la foto 5 se observó un tubo por donde posiblemente salgan descargas de aguas residuales. En el momento de la captura de la imagen no se evidencio vertimiento. La toma de la imagen fue a las 5:40 am y a esta hora en muchos hogares apenas se están levantando y preparándose para ir al lugar de trabajo o de estudio o las personas que habitan la vivienda siguen dormidos.

*Foto 5:* Posibles efluentes en la quebrada Doña María (imagen RGB izquierda, térmica derecha)

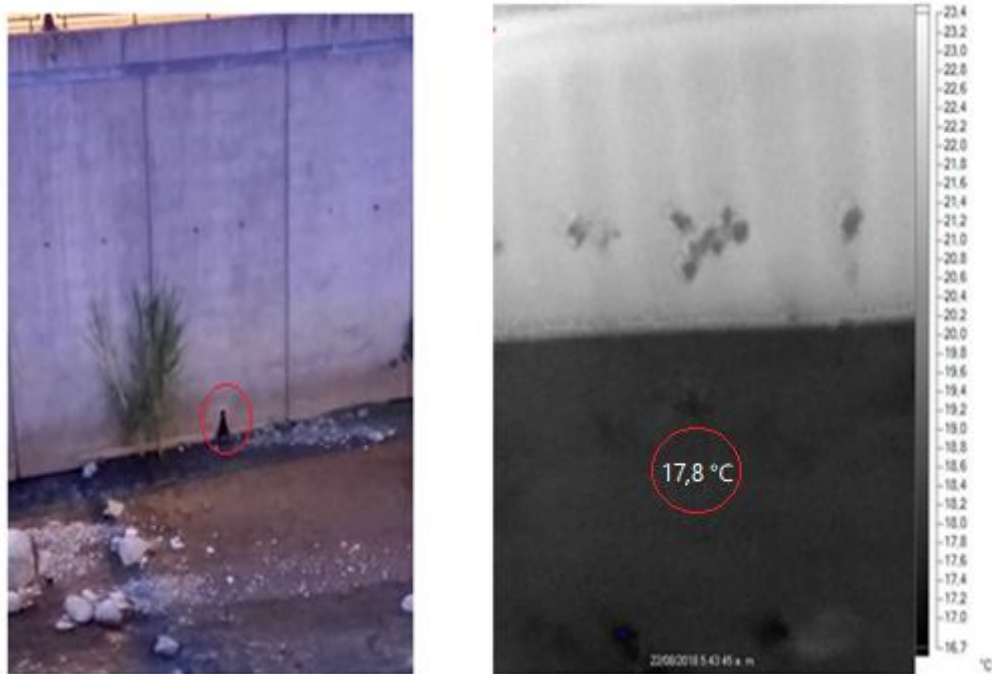
*Foto 6:* Posibles efluentes en la quebrada Doña María (imagen RGB izquierda, térmica derecha)

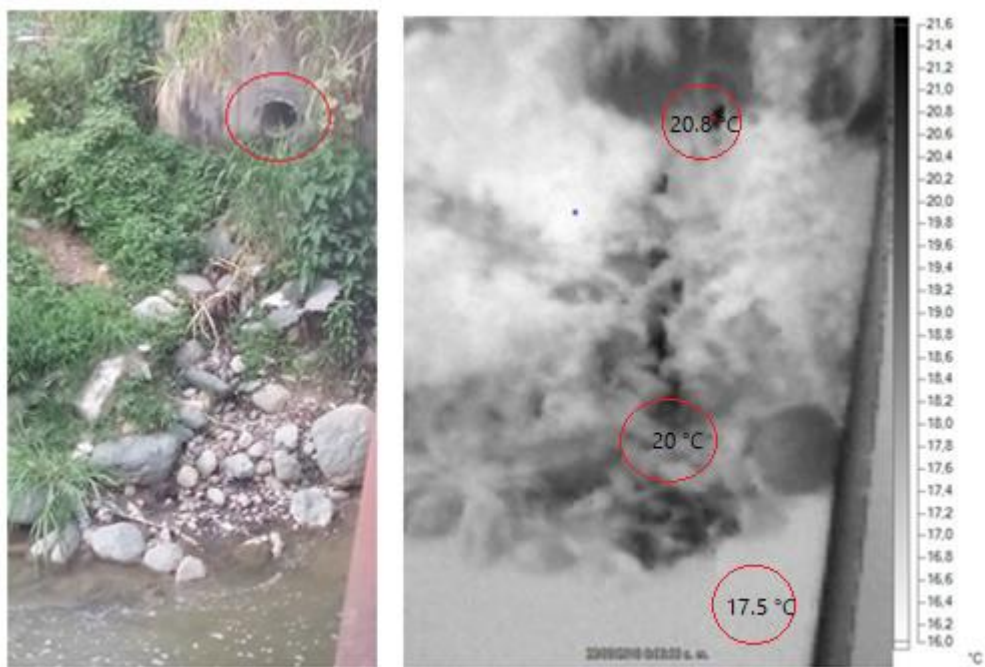
*Foto 7:* Vertimiento de agua residual en la quebrada Doña María (imagen RGB izquierda, térmica derecha)

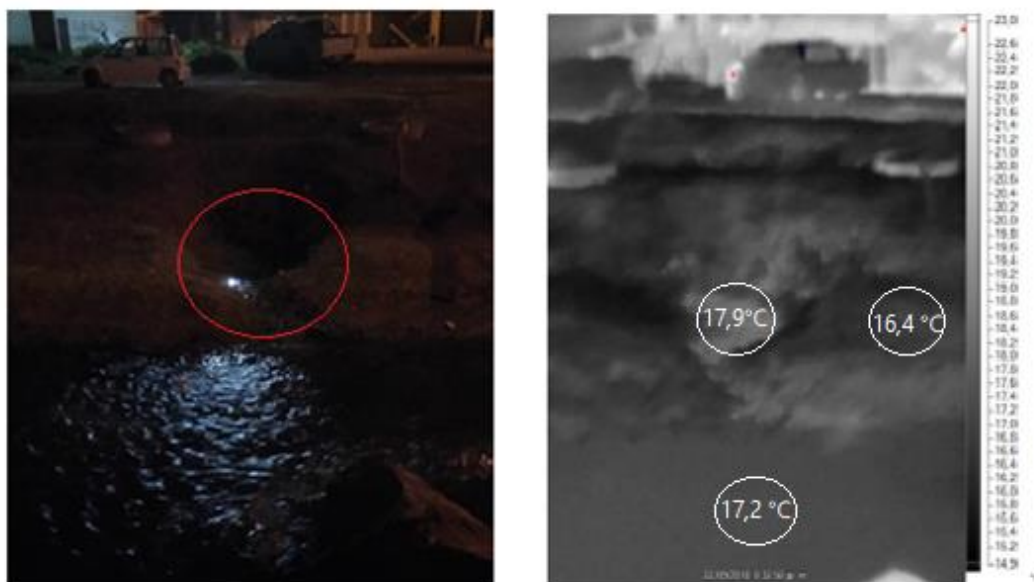
*Foto 8:* Vertimiento de agua residual en la quebrada La Mosca (imagen RGB izquierda, térmica derecha)

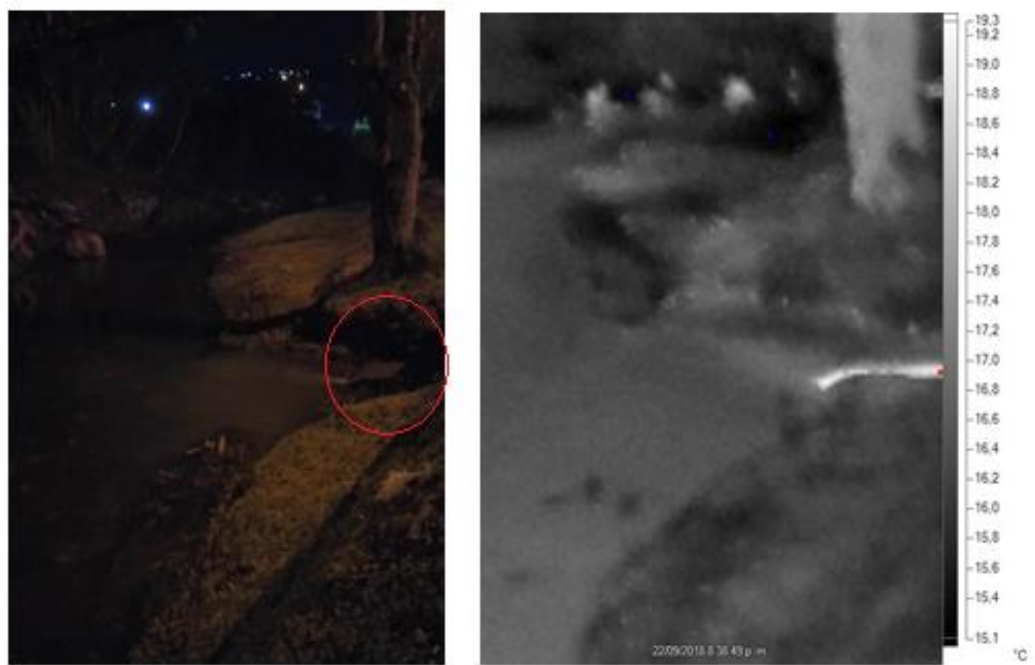
*Foto 9:* Vertimiento de agua residual en la quebrada La Mosca (imagen RGB izquierda, térmica derecha)

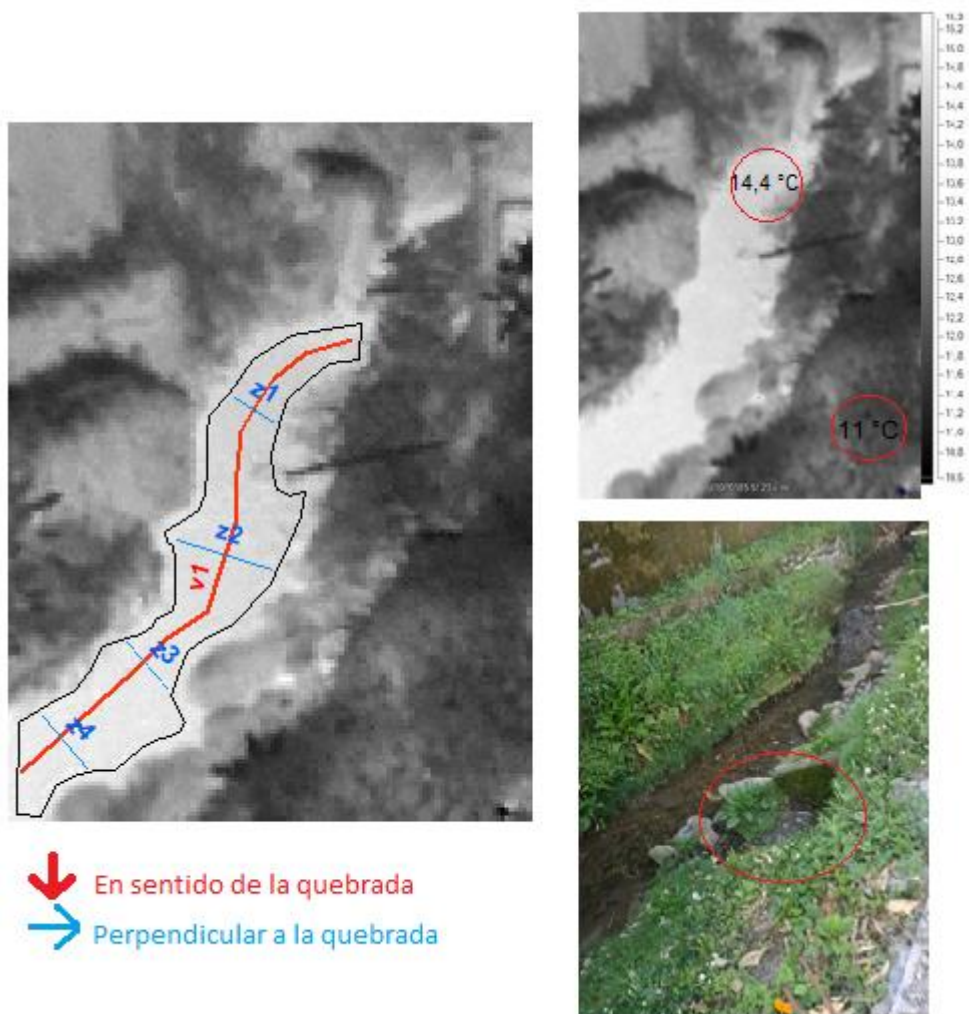
Foto 13: Vertimiento encontrado en la quebrada Las Palmas
